Fachplan Küstenschutz Sylt

Grundlagen

Morphologie

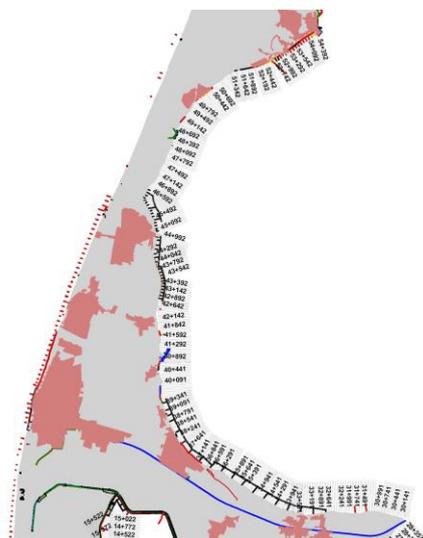
Abb. 14: Soll-Profile Nordteil (Ostküste) LKN.SH (12.11.2010)

In der Regel sind im Abstand von 50 Metern Sollprofile definiert. Aufgrund der definierten Anfangs- und Endkoordinaten sind die Richtungen bestimmt.

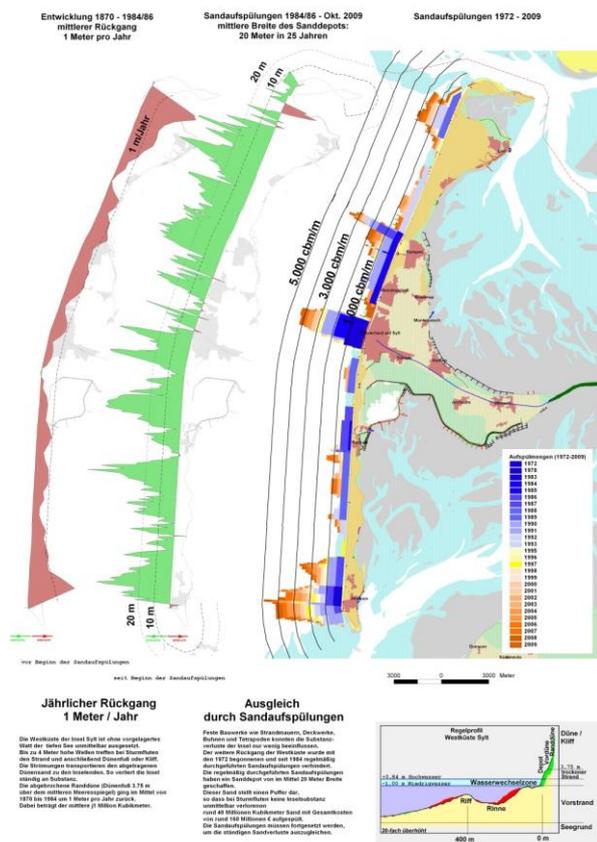
Abb. 33: Sandaufspülungen verhindern Dünenabbruch LKN.SH (02.11.2010)

Der Küstenrückgang kann anhand der ersten Profilmessungen, die Ende des 19. Jahrhunderts gemacht worden sind, und dem Zeitpunkt vor einer ersten Sandaufspülung bestimmt werden. Durch die regelmäßig durchgeführten Sandaufspülungen seit 1984 findet kein Rückgang der Küstenlinie an der Westküste der Insel Sylt mehr statt. Eine Ausnahme bilden dabei die Hörnum Odde und ein kleinerer Bereich am Lister Weststrand.

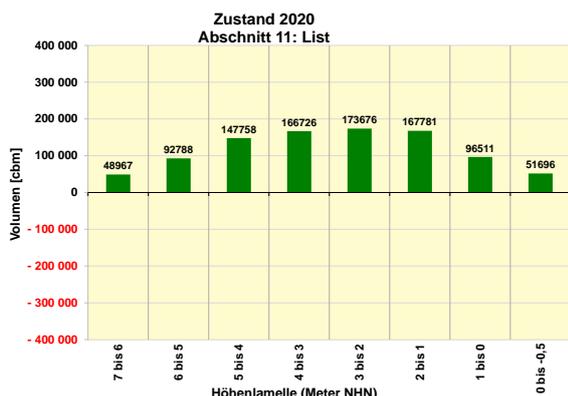
Abb. 53: Volumenbilanzen NHN+7m/NHN-0,5m November 2020 (List) LKN.SH (14.03.2021)

In den Höhenlamellen NHN+7m bis NHN-0,5m des Abschnittes List (West) sind größere Volumengewinne vorhanden. Insgesamt sind rd. 0,85 Mio. m³ zusätzliches Volumen bezogen auf den Referenzzustand vorhanden.

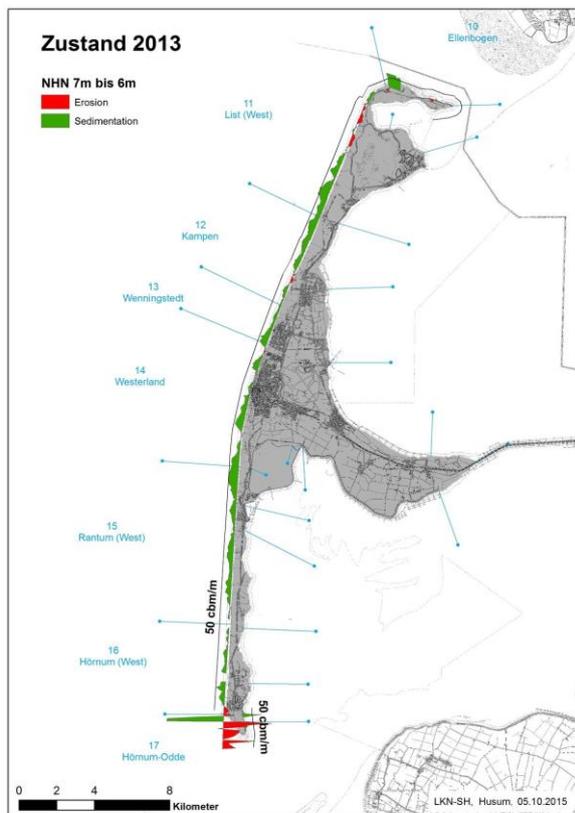
Abb. 223: Volumenbilanz Nov. 2013 NHN+7m / NHN+6m
LKN.SH (01.07.2016)

In der Höhenschicht NHN+7m/NHN+6m sind die Erosionen im Abschnitt List und Hörnum Odde besonders auffällig. Ansonsten hat sich entlang der Westküste der Insel Sylt ein nahezu durchgehendes "grünes" Band entwickelt. Dieses Band stellt den Volumengewinn aufgrund der langjährigen Sandersatzmaßnahmen dar. Die größten Volumengewinne mit rd. 50 m³/m sind in folgenden Bereichen vorhanden:

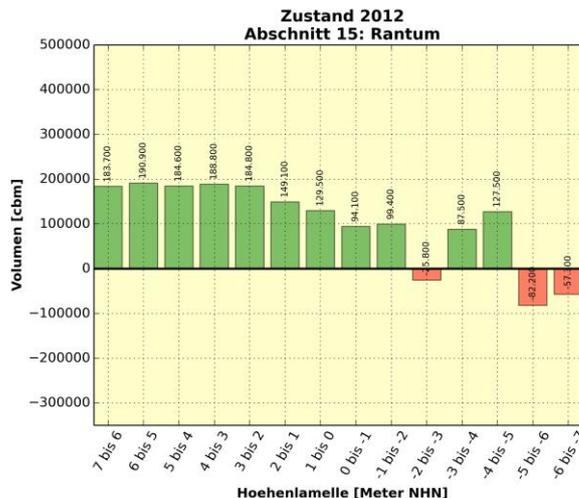
Abb. 245: Volumenbilanz Sept. 2012 Abschnitt 15: Rantum LKN.SH (18.02.2013)

Beträchtliche Volumengewinne sind im Abschnitt Rantum (West) in allen Höhengschichten zu verzeichnen. Insgesamt sind rd. 1,3 Mio. m³ zusätzliches Volumen bezogen auf den Referenzzustand vorhanden. Das Puffervolumen wird zur Wasserlinie hin kontinuierlich kleiner.

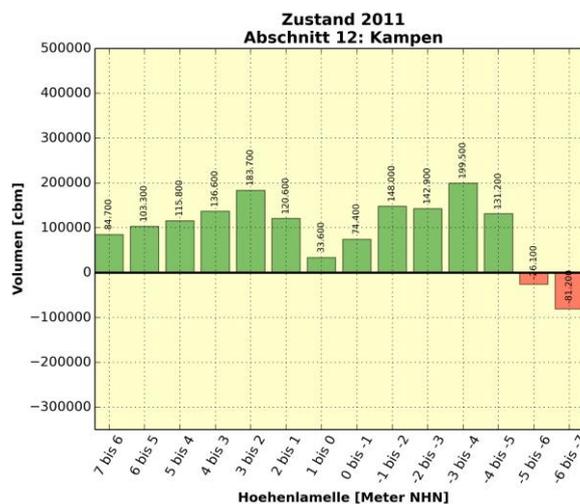
Abb. 268: Volumenbilanz Sept. 2011 Abschnitt 12: Kampen LKN.SH (02.03.2012)

Im Abschnitt Kampen ist ein Volumengewinn von insgesamt rd. 0,8 Mio. m³ bezogen auf den Referenzzustand, vorhanden. Unterhalb der NHN+1m - Linie ist der Puffer deutlich geringer.

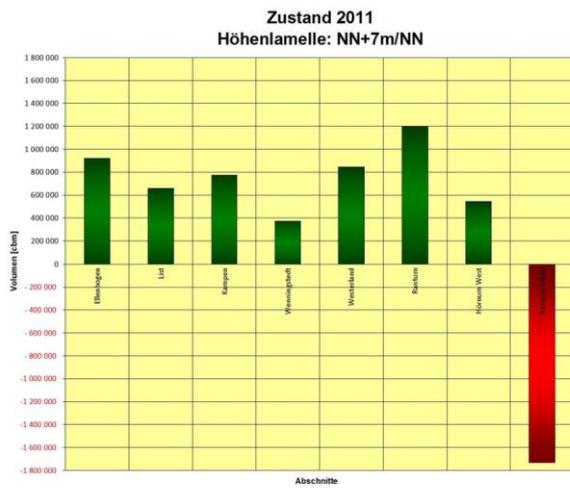
Abb. 274: Volumenbilanzen NHN+7m/NHN Sept. 2011 LKN.SH (02.03.2012)

Die Verteilung der Volumenbilanzen in der Höhenschicht NHN+7m/NHN ist in den einzelnen Abschnitten etwas unterschiedlich. Der starke Volumengewinn im Abschnitt Hörnum Odde ist besonders auffallend. In den restlichen Abschnitten überwiegt der Volumengewinn.

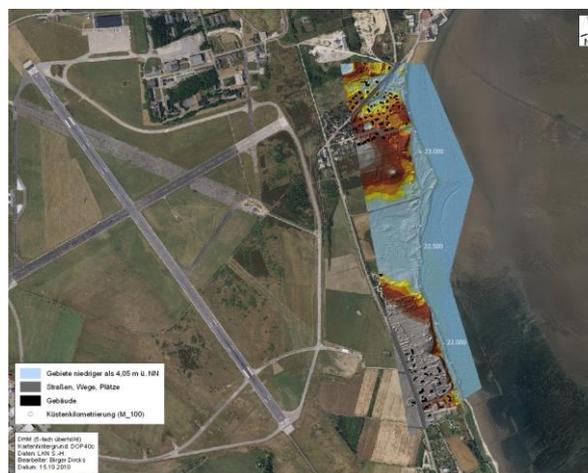
Abb. 321: Gelände Munkmarsch-Jükersmarsch LKN.SH

Im Bereich Jükersmarsch-Süd ist das Kliff im Abtrag, so dass der Wanderweg gefährdet wird. Durch Deckwerke ist der Bereich gesichert.

Die Unterhaltung der in diesem Bereich befindlichen Küstenschutzbauwerke kann durch Sandersatzmaßnahmen erfolgen. Damit wird die Infrastruktur des Wanderweges Keitum-Munkmarsch gesichert.

Die Küsterrückgangsrate wurde zu 100 m³/Jahr für diesen betrachteten Bereich bestimmt.

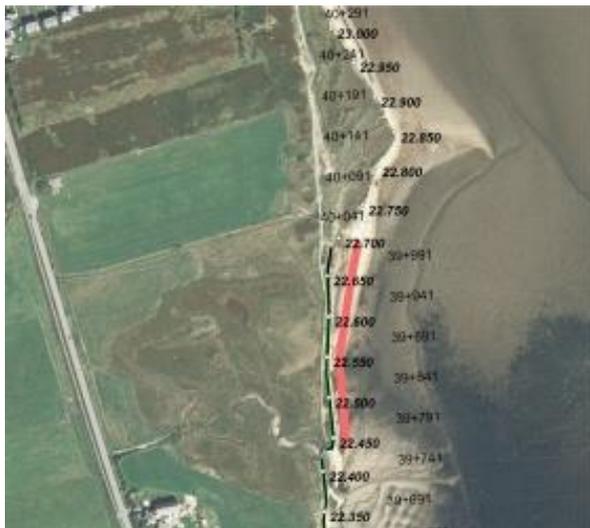
Abb. 322: Sandersatz Jükersmarsch-Nord LKN.SH

Im Bereich Jükersmarsch-Nord ist vor dem Strandwall ein Deckwerk errichtet worden. Durch die Verlagerung der Sandnehrung Sönshörn nach Süden sind Teile eingesandet.

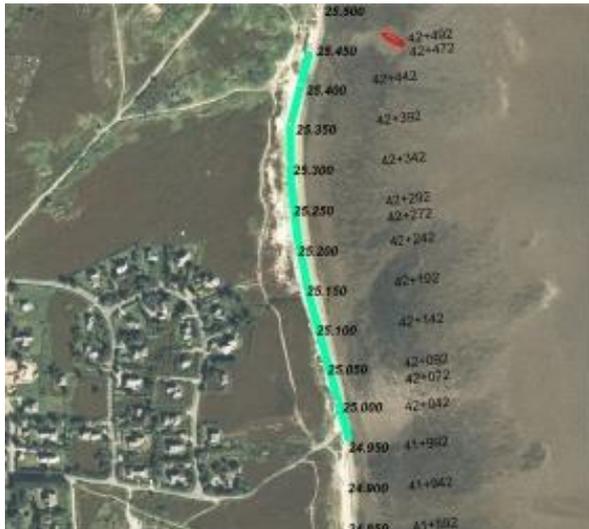
Abb. 330: Sandersatz Braderup LKN.SH

Vor dem Weißen Kliff in Braderup ist eine steile Abbruchkante vorhanden. Hinter dem Kliff beginnt in einem Abstand von 90 m die Bebauung. Um die Erosion des Kliffs und damit eine Gefährdung der Bebauung zu begrenzen, ist eine Sandersatzmaßnahme geeignet.

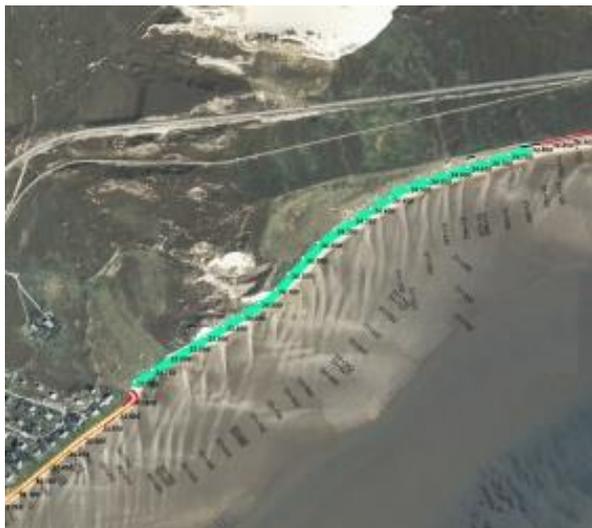
Abb. 334: Sandersatz Blidselbucht LKN.SH

Nordöstlich vom Deckwerk Blidselbucht ist eine Lee-Erosion vorhanden. Um eine Umspülung zu verhindern und einen Wassereintritt in das Strandtal zu erschweren, ist eine Sandersatzmaßnahme geeignet.

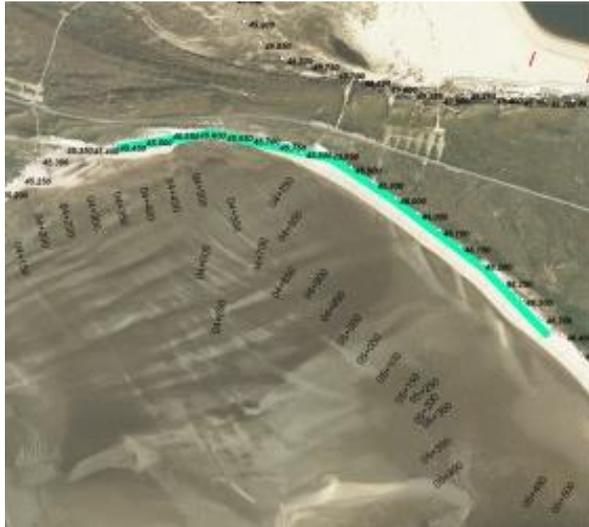
Abb. 338: Sandersatz Königshafen LKN.SH

Eine zeitweise im Abbruch befindliche Randdüne schützt die Niederung und die darin befindliche Straße vor Überflutung.

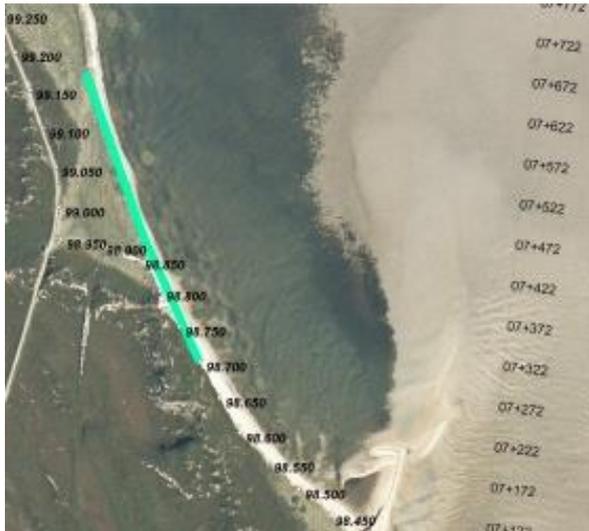
Abb. 359: Sandersatz Rantum Ost (Schutzhütte) LKN.SH

Um die Erosion der Randdüne und des davor liegenden Wanderweges zu begrenzen, ist eine Sandersatzmaßnahme geeignet.

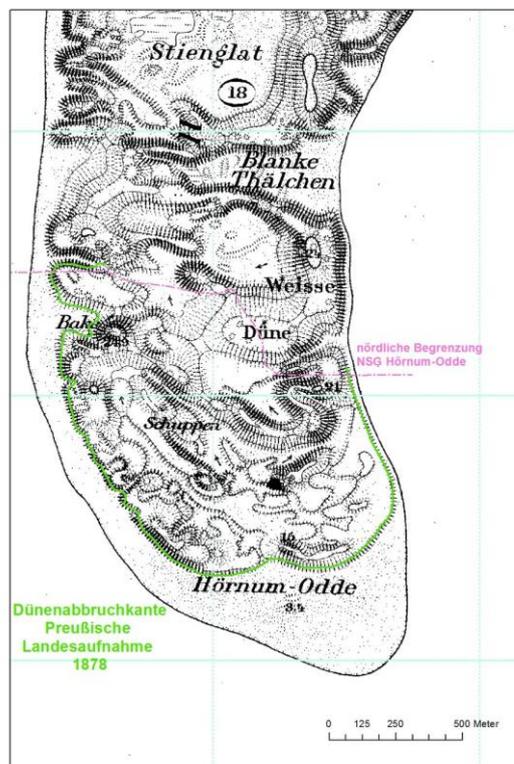
Abb. 364: Abbruchlinien der Hörnum Odde (Preußische Landesaufnahme 1878) LKN.SH (19.11.2013)

Erstmalig wurden die Abbruchlinien der Hörnum Odde auf der Preußischen Landesaufnahme von 1880 anhand von Böschungslinien dargestellt.

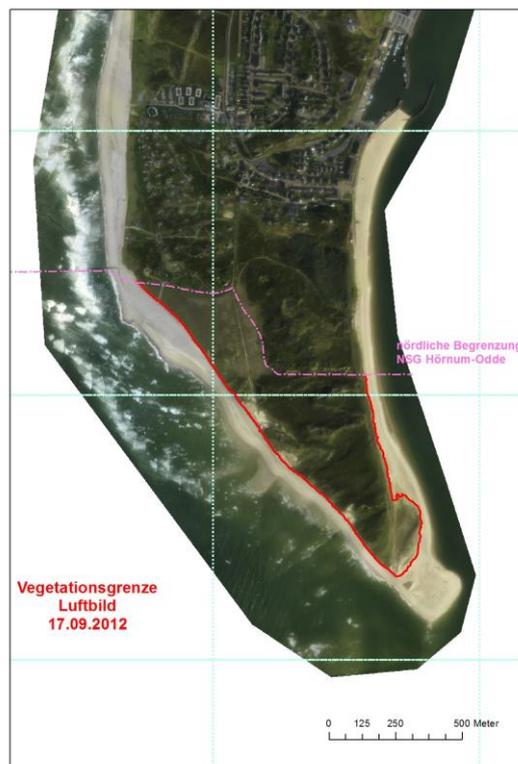
Abb. 366: Vegetationsgrenzen der Hörnum Odde (Luftbild 17.09.2012) LKN.SH (19.11.2013)

Die Vegetationsgrenze Hörnum Odde kann mit Hilfe des Luftbildes vom 17.09.2012 veranschaulicht werden.

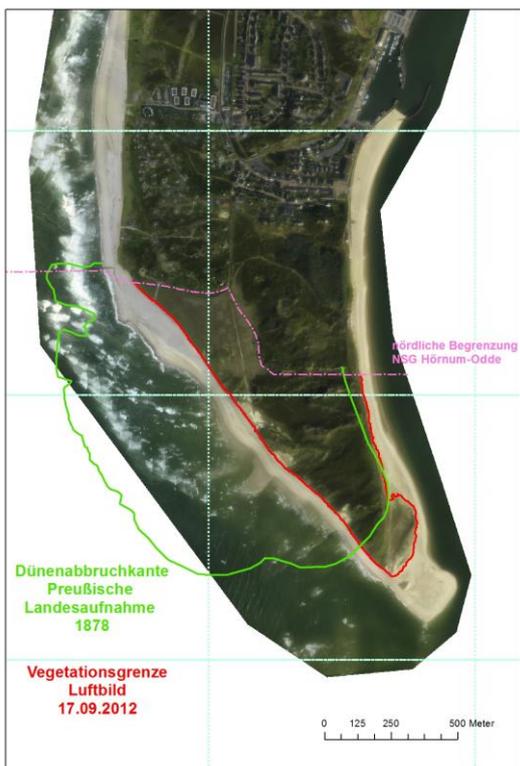
Abb. 367: Vergleich Abbruchlinien (Preußische Landesaufnahme 1878) und Vegetationsgrenzen (Luftbild 09.2012) LKN.SH (19.11.2013)

Der Vergleich zwischen den Abbruchkanten aus der Preußischen Landesaufnahme (1878) und der Vegetationsgrenzen aus dem Luftbild 2012 zeigt die grundsätzlichen Veränderungen der Hörnum Odde innerhalb der vergangenen 140 Jahre. Neben dem Flächenverlust der Hörnum Odde ist auch eine Tendenz zur nordöstlichen Verlagerung der Südspitze zu erkennen.

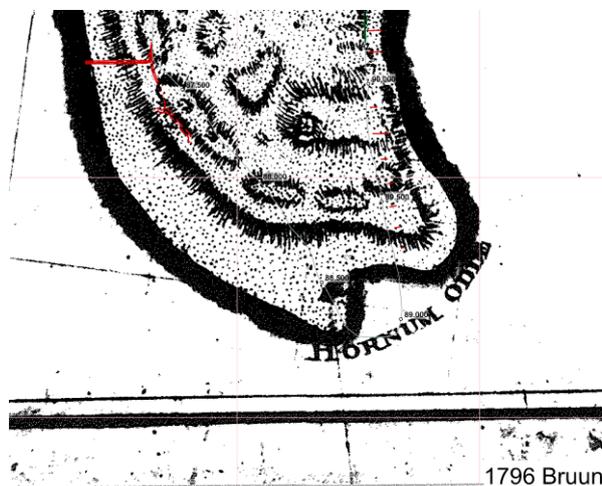
Abb. 369: Ausdehnung der Hörnum Odde (nach Bruun, 1796) LKN.SH (29.01.2013)

Der dänische Geograf und politische Schriftsteller Malte Conrad Bruun (1775 - 1826) verfasste 1796 eine Karte der Region, die hier den Ausschnitt der Hörnum Odde zeigt. Als Verfasser politisch-radikaler Flugschriften wurde er 1800 aus Dänemark verbannt und ging nach Frankreich. Auf dieser Karte erreicht die Südspitze der Hörnum Odde etwa die Ausdehnung bei KM 89,000. Im Jahre 1958 hat die Hörnum Odde ihre größte südliche Ausdehnung erreicht (950 m). Am 08.11.2013 liegt die Südspitze noch um 400 m südlicher als 1796. Somit bildet die Hörnum Odde eine noch recht junge Landschaftsform auf der Insel Sylt.

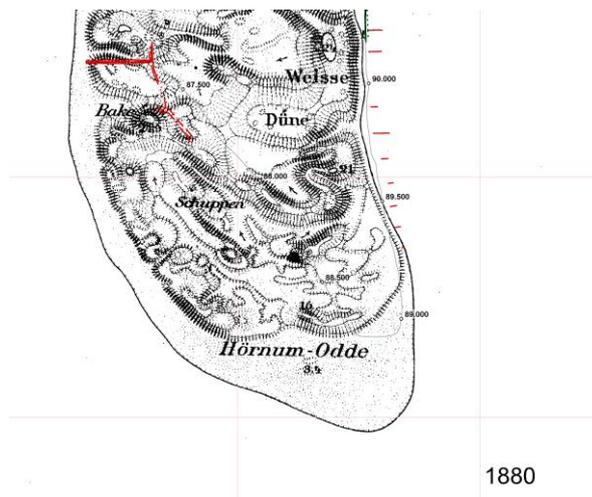
Abb. 370: Ausdehnung der Hörnum Odde (Preußische Landesaufnahme 1880) LKN.SH (29.01.2013)

Der Ausschnitt der Preußischen Landesaufnahme aus dem Jahre 1880 zeigt die erste verlässliche Umrisslinie der Hörnum Odde. Zwischen 1796 und 1880 hat sich die Ausdehnung der Hörnum Odde um rd. 460 m nach Süden vergrößert. Der dafür notwendige Sand stammt aus dem starken Küstenabbruch des Hörnum Weststrandes. Der Bereich von Hörnum wird erst seit Anfang des 20. Jh. als Siedlungsplatz genutzt.

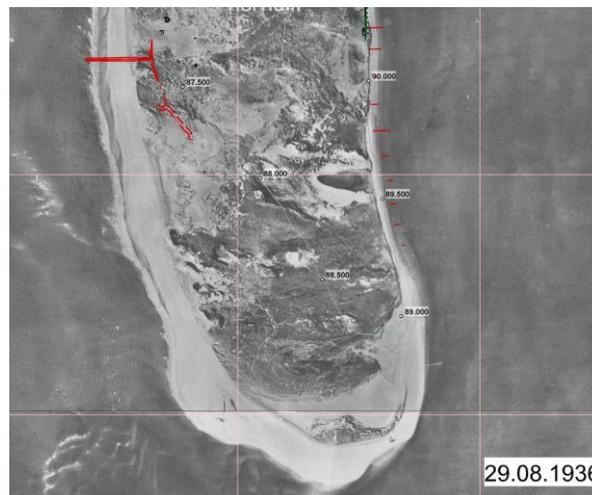
Abb. 371: Luftbild der Hörnum Odde (Aufnahme 29.08.1936) LKN.SH (29.01.2013)

Das erste Luftbild wurde am 29.08.1936 aufgenommen. Zwischen 1800 und 1936 hat sich die Hörnum Odde um weitere 460 m nach Süden ausgedehnt.

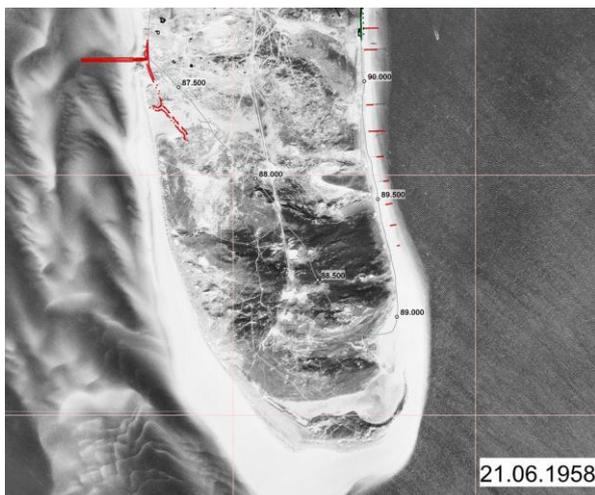
Abb. 372: Luftbild der Hörnum Odde (Aufnahme 21.06.1958)
LKN.SH (29.01.2013)

Im Luftbild aus dem Jahre 1958 hat sich die Hörnum Odde 40 m weiter in südliche Richtung ausgedehnt. Damit ist das große Längenwachstum der Hörnum Odde zunächst beendet. Insgesamt hat sich die Spitze der Hörnum Odde mit dem Sand aus dem Küstenabbruch am Weststrand seit 1796 um rd. 960 nach Süden verlagert.

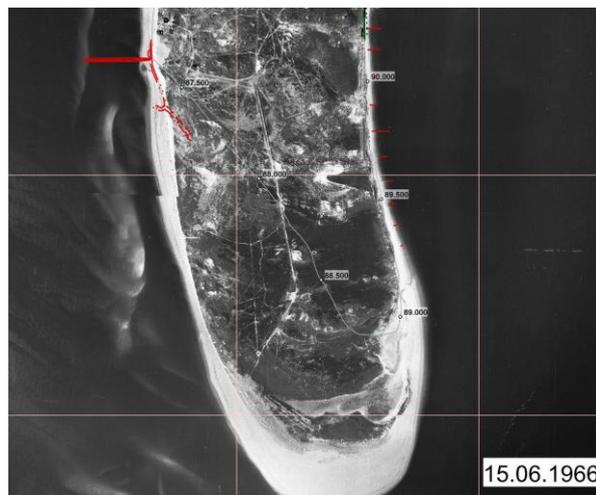
Abb. 374: Luftbild der Hörnum Odde (Aufnahme 15.06.1966)
LKN.SH (29.01.2013)

Der Zustand vom 15.06.1966 zeigt die Hörnum Odde zum letzten Mal ohne eine Beeinflussung durch die 1967/68 errichteten Tetrapodenwerke. Der Flächenrückgang am Weststrand der Hörnum Odde betrug zwischen 1936 und 1966 rd. 10 ha (0,33 ha/Jahr). Der Rückgang der Abbruchkante bzw. Vegetationsgrenze betrug max. 120 m (4 m/a). Dabei hat sich die Hörnum Odde nach Süden weiter ausgedehnt.

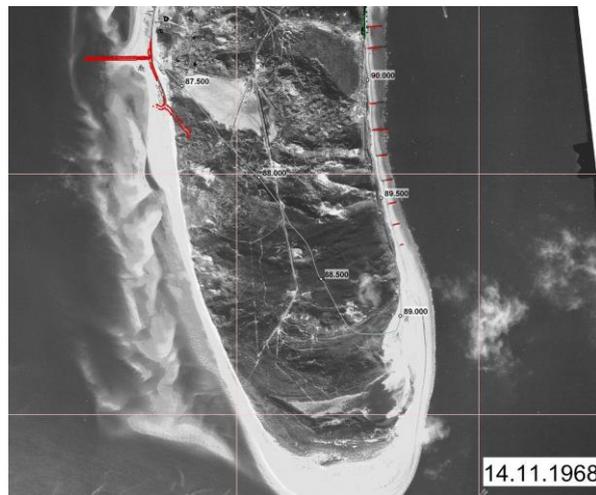
Abb. 375: Luftbild der Hörnum Odde (Aufnahme 14.11.1968)
LKN.SH (29.01.2013)

Das Luftbild vom 14.11.1968 zeigt den Zustand nach Fertigstellung des Tetrapodenlängs- und -querwerkes. Diese Bauwerke wurden errichtet, um den weiteren Abbruch der Randdünen am Weststrand Hörnums zu verhindern. Zwischen 1936 und 1968 fand ein natürlicher Küstenabbruch vor den - erst in den 1950er Jahren gebauten - Häusern von 125 m (rd. 4 m/a) statt. Die Uferlinie hat sich dabei im Süden um rd. 100 m (3 m /Jahr) und Südosten um rd. 10 m (0,3 m/a) in diesem Zeitraum seewärts verlagert.

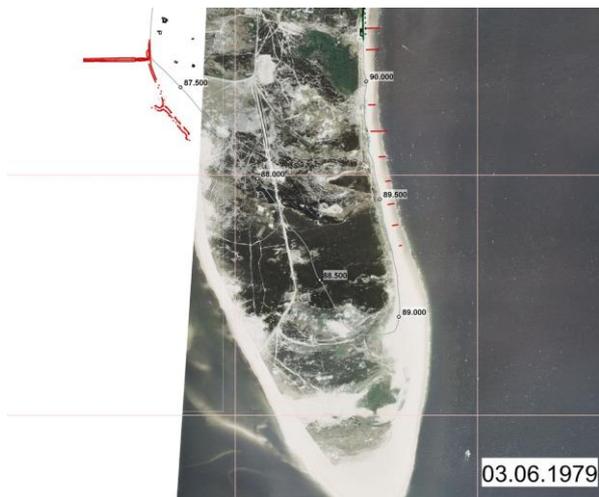
Abb. 380: Luftbild der Hörnum Odde (Aufnahme 03.06.1979) LKN.SH (29.01.2013)

Im Zeitraum 07.12.1978 bis 03.06.1979 ist die Uferlinie der Südspitze um 40 m zurückgegangen. Dabei wurde auch die Abbruchkante im Südwesten der Hörnum Odde um 20 m (40 m /Jahr) abgetragen. Es findet seit dieser Zeit kein Längenwachstum der Uferlinie nach Süden mehr statt.

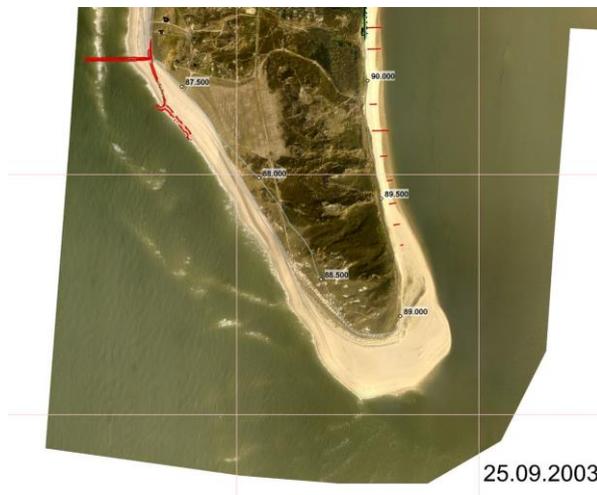
Abb. 395: Luftbild der Hörnum Odde (Aufnahme 25.09.2003) LKN.SH (29.01.2013)

Vom 09.09.2002 bis 09.10.2002 fand eine Sandaufspülung direkt am Weststrand der Hörnum Odde (160.000 m³) statt. Der Sand wurde an der Südspitze der Hörnum Odde entnommen. Das Luftbild vom 25.09.2003 zeigt den Zustand vor Abschluss der Maßnahme.

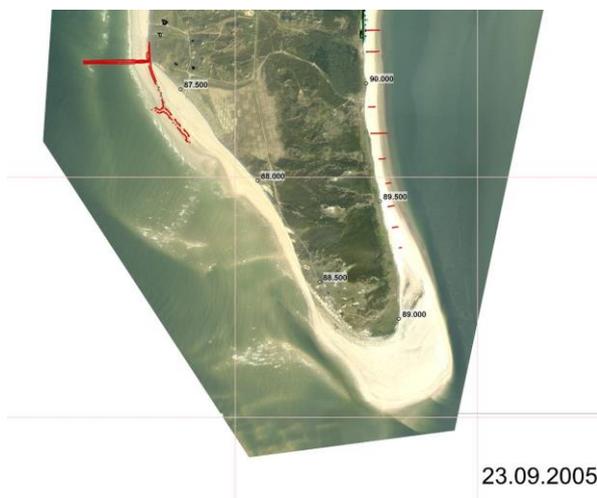
Abb. 397: Luftbild der Hörnum Odde (Aufnahme 23.09.2005)
LKN.SH (29.01.2013)

Das Luftbild vom 23.09.2005 zeigt den Zustand nach Ende der Sandersatzmaßnahmen im Jahre 2005.

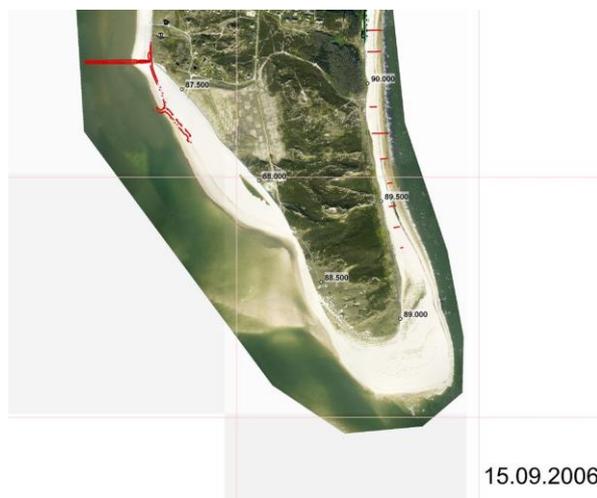
Abb. 399: Luftbild der Hörnum Odde (Aufnahme 15.09.2006)
LKN.SH (29.01.2013)

Das Luftbild vom 15.09.2006 zeigt den Zustand nach Ende der Sandersatzmaßnahmen im Jahre 2006.

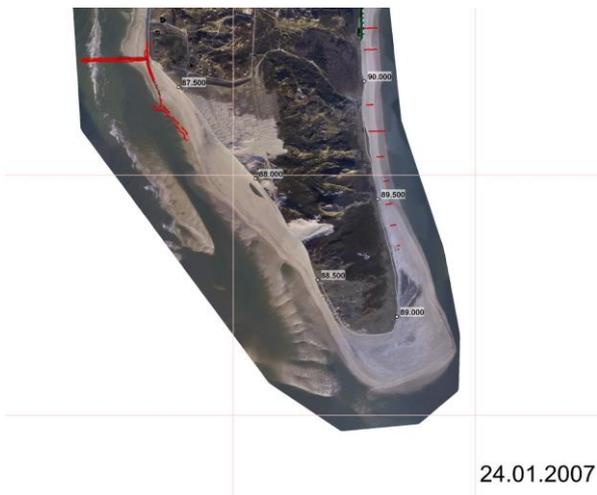
Abb. 400: Luftbild der Hörnum Odde (Aufnahme 24.01.2007)
LKN.SH (29.01.2013)

Aufgrund der Auswirkungen der Sturmfluten im Winterhalbjahr 2006/07 fand am 24.01.2007 eine Befliegung statt.

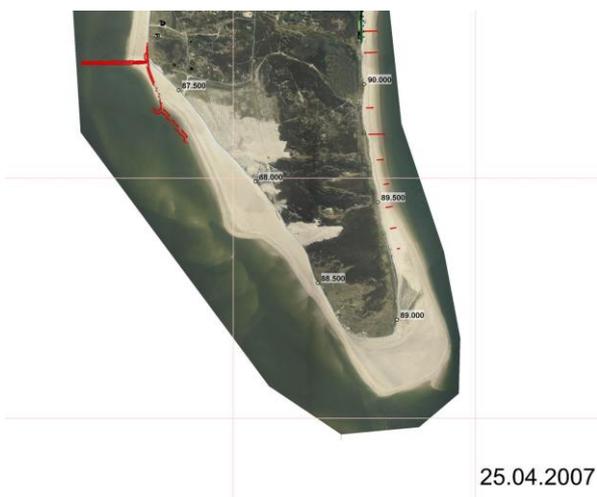
Abb. 401: Luftbild der Hörnum Odde (Aufnahme 25.04.2007)
LKN.SH (29.01.2013)

Um die mögliche Erholung der Strände nach den Sturmfluten im Winterhalbjahr 2006/07 zu dokumentieren, wurde am 25.04.2007 eine Befliegung durchgeführt.

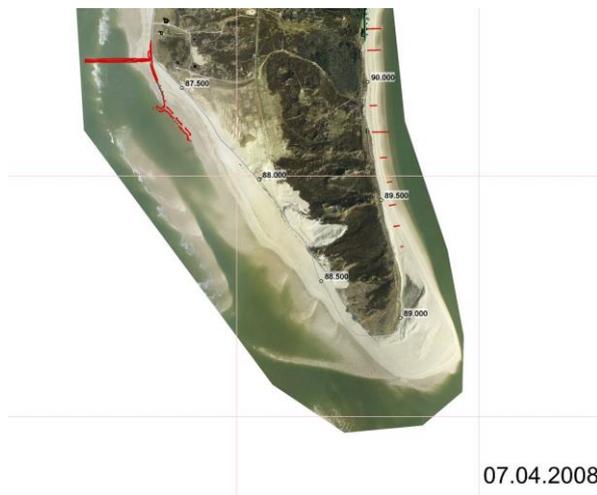
Abb. 403: Luftbild der Hörnum Odde (Aufnahme 07.04.2008)
LKN.SH (29.01.2013)

Vom 30.10. bis 03.11.2007 (Dünenverwaltung Nord, 8.000 m³) und vom 25.10. bis 29.10.2007 (Dünenverwaltung Süd, 3.000 m³) wurde Sand für den Dünenverbau aufgeschüttet. Als Vorplanung zu den Sandaufspülungen 2008 wurde am 07.04.2008 eine Befliegung durchgeführt.

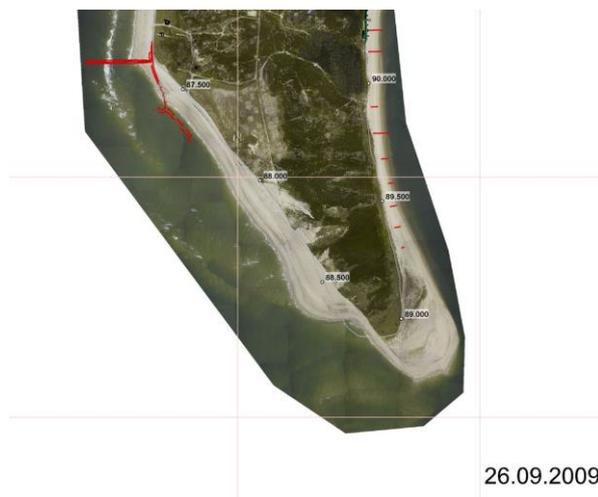
Abb. 406: Luftbild der Hörnum Odde (Aufnahme 26.09.2009)
LKN.SH (29.01.2013)

Das Luftbild vom 26.09.2009 zeigt den Zustand nach Ende der Sandersatzmaßnahmen im Jahre 2009.

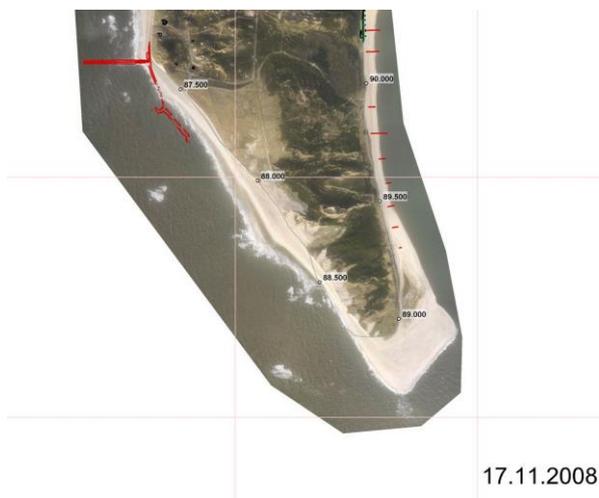
Abb. 405: Luftbild der Hörnum Odde (Aufnahme 17.11.2008)
LKN.SH (29.01.2013)

Das Luftbild vom 17.11.2008 zeigt den Zustand nach Ende der Sandersatzmaßnahmen im Jahre 2008.

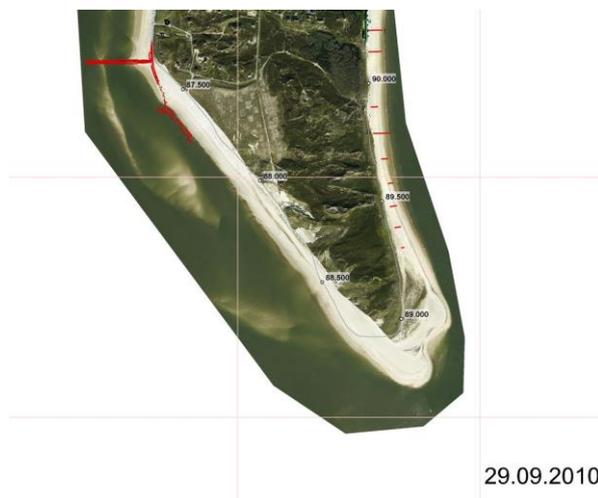
Abb. 407: Luftbild der Hörnum Odde (Aufnahme 29.09.2010)
LKN.SH (29.01.2013)

Das Luftbild vom 29.09.2010 zeigt den Zustand nach Ende der Sandersatzmaßnahmen im Jahre 2010.

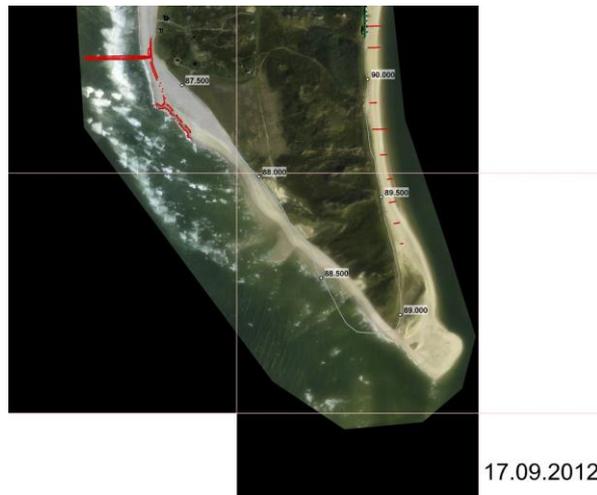
Abb. 410: Luftbild der Hörnum Odde (Aufnahme 17.09.2012)
LKN.SH (29.01.2013)

Das Luftbild vom 17.09.2012 zeigt den Zustand nach Ende der Sandersatzmaßnahmen im Jahre 2012. Im Frühjahr 2012 wurde südlich vom Tetrapodenlängswerk ein Wellenbrecher gebaut. Zum Bau wurde Sand aufgespült und der Bereich zur Düne hin mit Sand aufgefüllt.

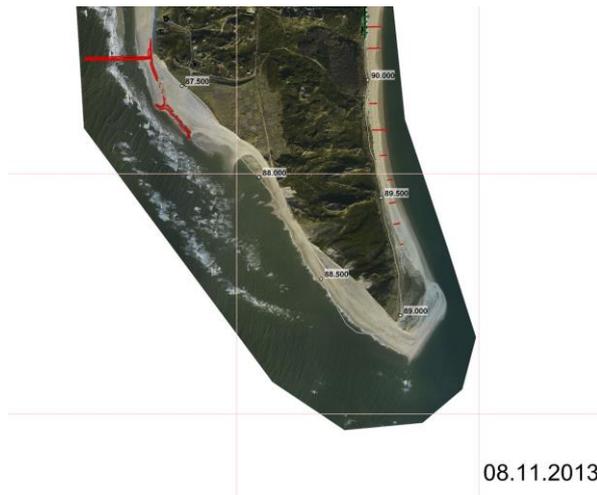
Abb. 411: Luftbild der Hörnum Odde (Aufnahme 08.11.2013)
LKN.SH (29.01.2013)

Das Luftbild vom 09.11.2013 zeigt den Zustand nach Ende der Sandersatzmaßnahmen im Jahre 2013. Es wurde nach dem Orkan "Christian" und vor dem Sturmtief "Xaver" aufgenommen. Im Schutz des 2012 errichteten Wellenbrechers sind kaum Sandabträge erfolgt. Durch die Verringerung des Abbruches ist südlich des Wellenbrechers kein Sand angelandet worden. Der Wellenangriff setzte südlich vom Wellenbrecher ein. Der Küstenlängstransport hat die Südwestecke der Hörnum Odde erreicht.

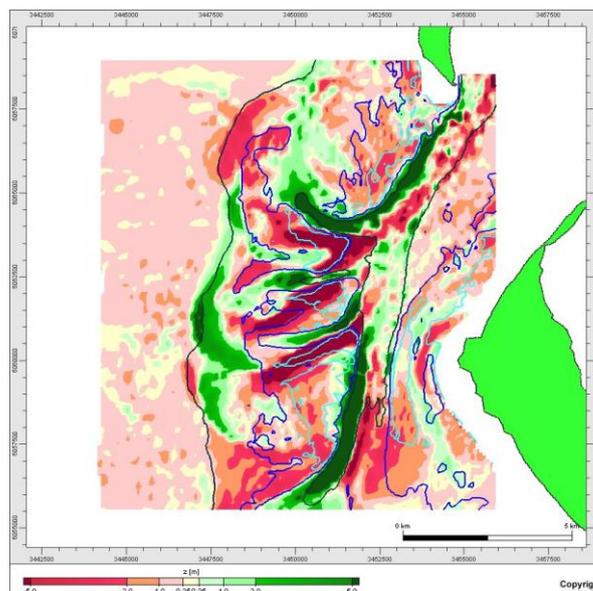
Abb. 416: Tiefenänderungen südliches Küstenvorfeld 1959/60 zu 1997 LKN.SH

Die Höhenänderungen auf den Außensänden und in den Rinnen können auf der Grundlage der Vermessungen des BSH (ehemals DHI) aus dem Jahr 1959 und aus dem Jahr 1997 dargestellt werden. In dem Höhendifferenzenplan sind Erosionszonen „rot“ und Sedimentationszonen „grün“ dargestellt. Der westliche Hang vom Vortrappief ist in diesem Zeitraum zur Prielmittle hin aufgefüllt worden (Schüttang). Im küstennahen Vorfeld überwiegt der Abtrag. Die Nebenrinnen des Vortrappiefes haben sich nach Süden verlagert. Aus dieser Auswertung lassen sich nachfolgende weitere Aussagen ableiten:

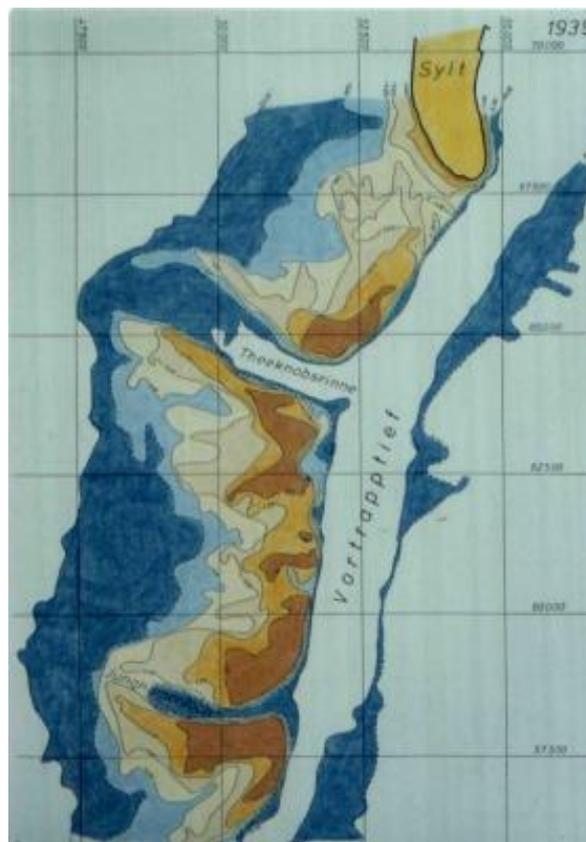
Abb. 417: Tiefenschichten südliches Inselende 1939
Grundlage Seekarte DHI (ALW Husum)

Im Jahre 1939 wiesen die zwischen Sylt und Amrum liegenden Außensände noch größere Bereiche oberhalb der Niedrigwasserlinie auf.

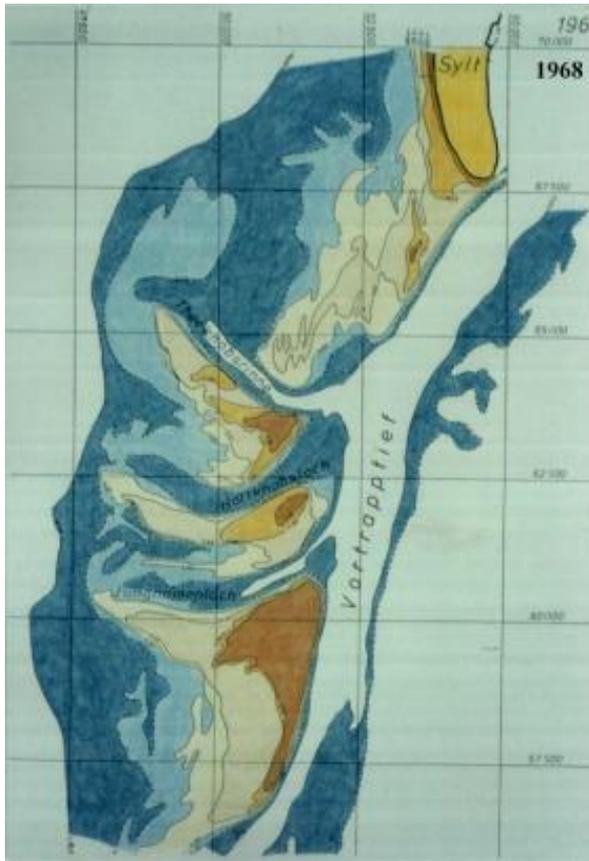
Abb. 420: Tiefenschichten südliches Inselende 1968
 Grundlage Seekarte DHI (ALW Husum)

1968 lag der Höhenrücken zwischen der Hörnum Odde und der Theeknobslack fast vollständig unterhalb des mittleren Tideniedrigwassers.

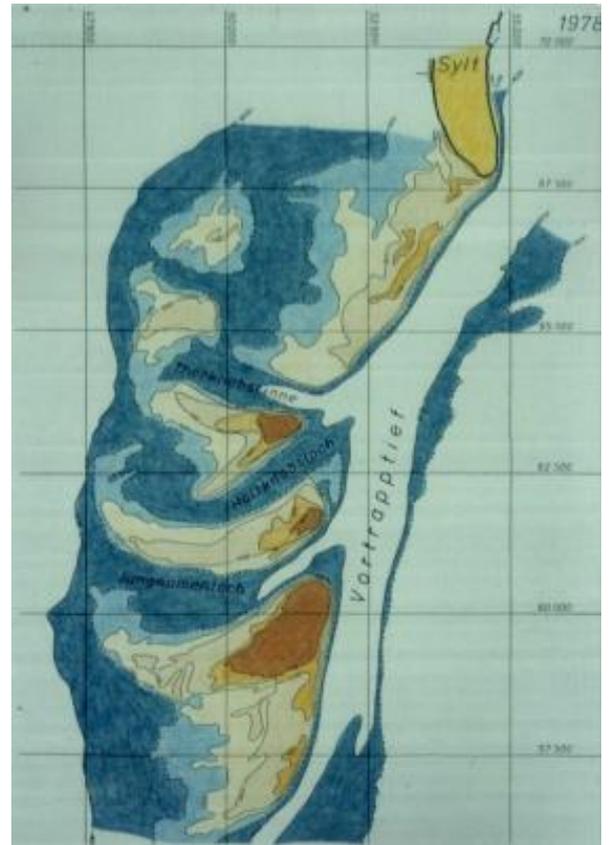
Abb. 421: Tiefenschichten südliches Inselende 1978
 Grundlage Seekarte DHI (ALW Husum)

1978 setzte sich die Erosion im Flachwasserbereich fort, wobei ein Trockenfallen bei Niedrigwasser mehr auftritt.

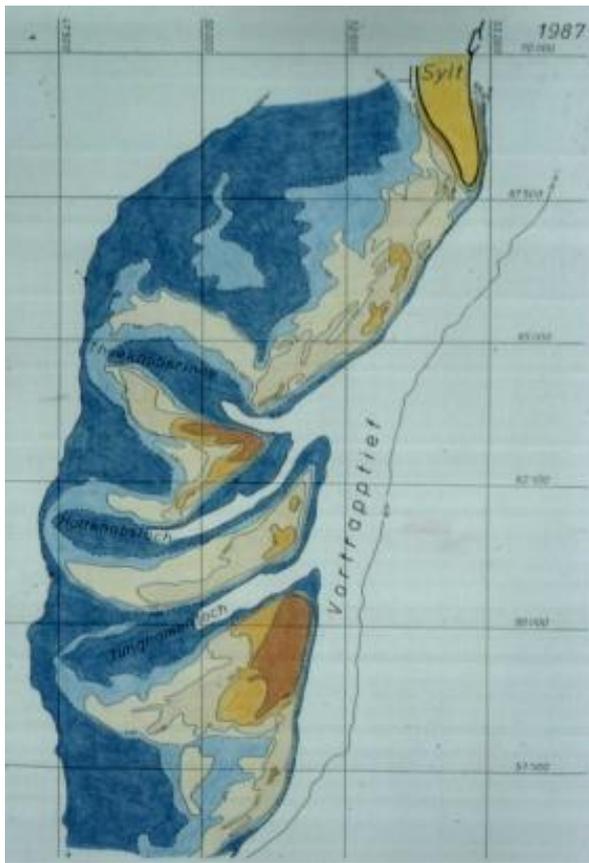
Abb. 422: Tiefenschichten südliches Inselende 1987
 Grundlage Seekarte DHI (ALW Husum)

1987 waren nur noch vereinzelt Geländehöhen oberhalb der 2 m - Wassertiefenlinie vorhanden.
