Sedimentakkumulation Halligen II (SAHall II)

„Förderung der Sedimentation auf den Halligen Hooge und Nordmarsch-Langeness“

Endbericht

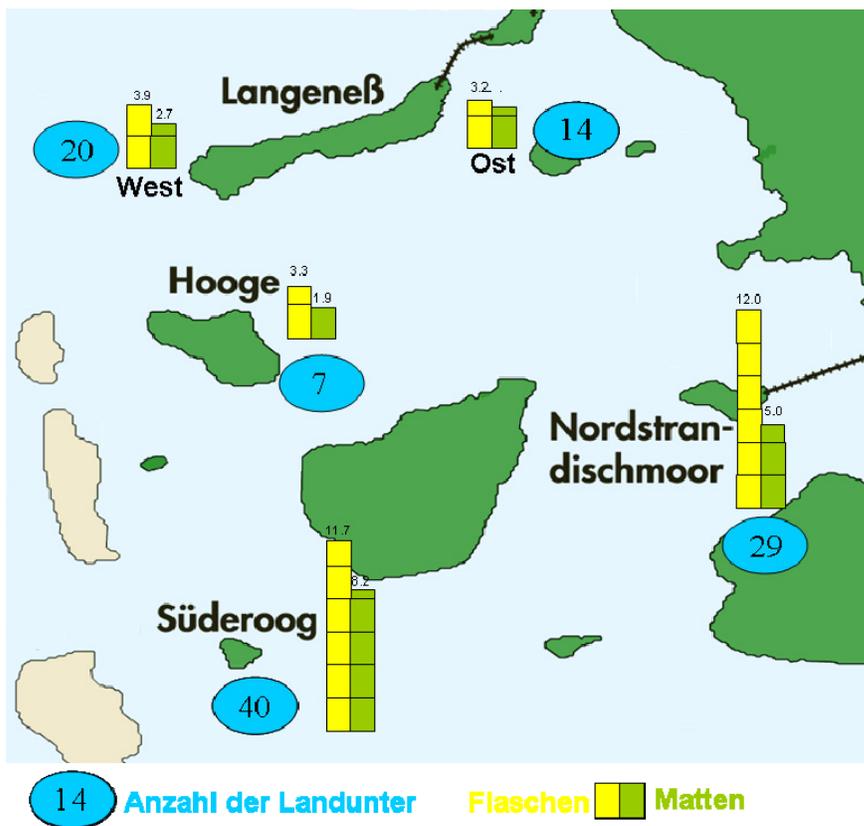
Abb. 1: Oberflächenwachstum (in mm) im Winterhalbjahr 2007/08 auf den Halligen Hooge, Nordmarsch-Langeness, Nordstrandischmoor und Süderoog, quantifiziert mit Hilfe von Sedimentfallen (Flaschen und Matten). Nordmarsch entspricht dem Westen von Langeness (DEICKE et al. 2009).

Im Projekt SAHall I (DEICKE et al. 2009) konnte nachgewiesen werden, dass trotz einer überdurchschnittlichen Überflutungshäufigkeit im Winterhalbjahr 2007/08 auf den großflächigen Halligen Hooge und Nordmarsch-Langeness nicht ausreichend Sediment akkumulierte, um den lokalen Anstieg des mittleren Tidehochwassers (MTHW) zu kompensieren (**Abb. 1+ Tab. 1**).

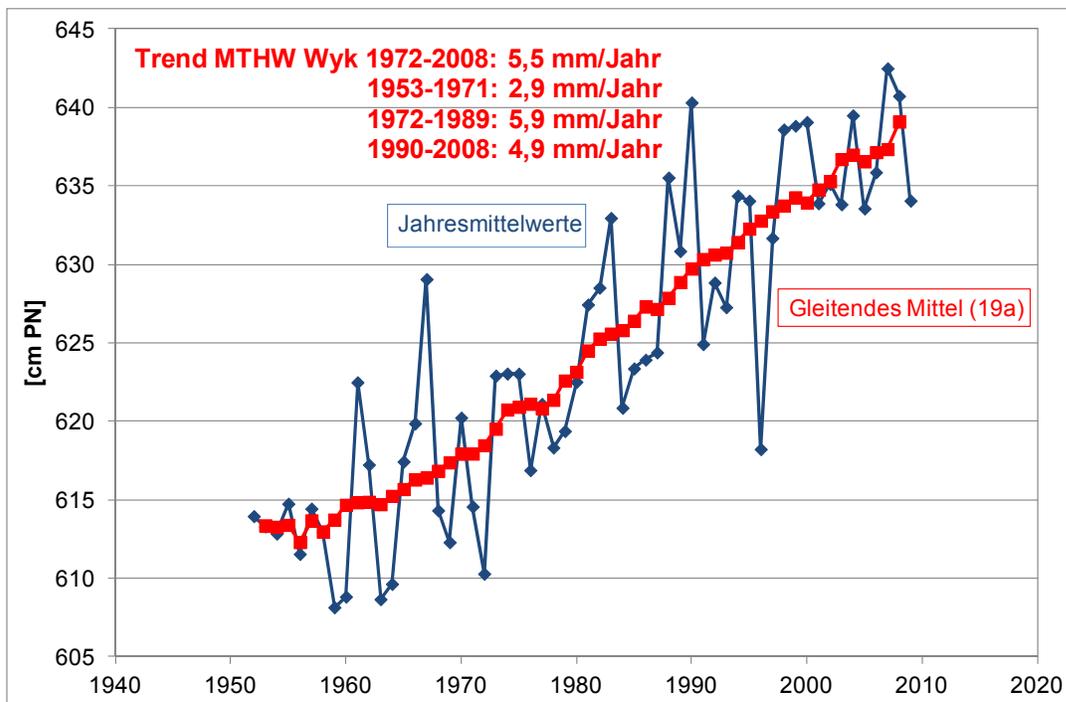
Abb. 2a: Jahresmittel des MTHW am Pegel Wyk von 1952-2009. Gleitendes 19-jähriges Mittel im Zeitraum 1953-2008. Trendberechnungen in unterschiedlichen Zeiträumen

Als Referenzwert wird dabei der Anstieg des MTHW und des Mean Sea Level (MSL) am Pegel Wyk (Föhr) herangezogen. Der Wyker Pegel ist zum einen aufgrund der geographischen Nähe zu den Halligen als Bezugspegel geeignet. Zum anderen aber auch, weil die Wasserstände am Pegelstandort Wyk von künstlichen Veränderungen der Küstenmorphologie nicht erkennbar beeinflusst worden sind, wie es z.B. am weiter östlich gelegenen Pegel Dagebüll zu beobachten ist. Der verfügbare Datensatz vom Pegel Wyk reicht bis in das Jahr 1952 zurück. Die Pegeldaten wurden vom LKN-SH zur Verfügung gestellt und von Herrn Dipl. Ing Arne Arns, Universität Siegen zu Jahresmittelwerten auf Basis von Kalenderjahren berechnet (MSL nach K-Wert Verfahren (JENSEN et al., 2011)). Die Zeitreihen von MTHW und MSL sind in **Abb. 2a-b** dargestellt

Die Jahresmittelwerte wurden geglättet durch die Bildung eines zentralen gleitenden 19-jähriger Durchschnittswertes. Das angewandte Verfahren beschreiben JENSEN & MUDERSBACH (2004). Um den Einfluss der Nodaltide zu berücksichtigen, sollten die untersuchten Zeitabschnitte einer Zeitreihe immer ein Vielfaches der Nodaltide ($T=18.61$ a) betragen. Unter Berücksichtigung dieser Maßgabe kann am Pegel Wyk ein kontinuierlicher Anstieg des MTHW im Zeitraum 1953-2008 beobachtet werden. Der MSL hingegen zeigt im Zeitraum 1953-1971 leicht abfallende Tendenz und steigt ab 1972-2008 fast kontinuierlich. Im vergleichbaren Zeitraum 1972-2008 beträgt der Anstieg des MTHW 5.5 mm/a, der des MSL nur 4,1 mm/a.

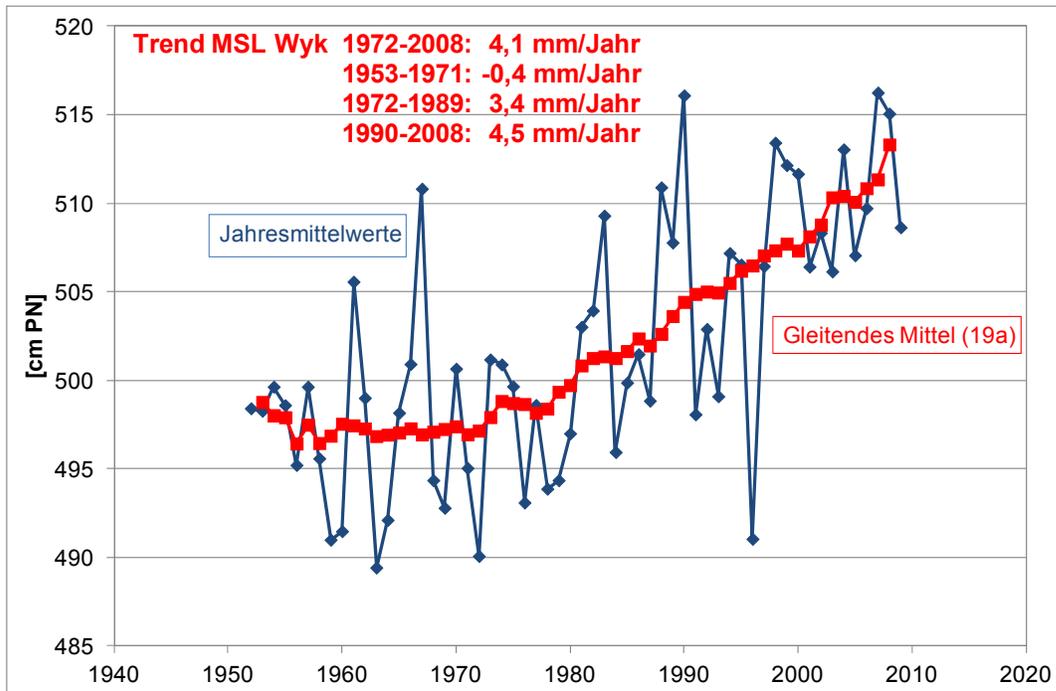
Abb. 2b: Jahresmittel des MSL am Pegel Wyk von 1952-2009. Gleitendes 19-jähriges Mittel im Zeitraum 1953-2008. Trendberechnungen in unterschiedlichen Zeiträumen

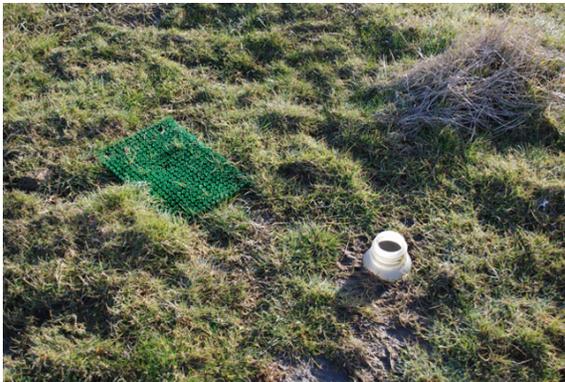
Abb. 3: Sedimentfallekombination aus PVC-Fußmatte und 1 l-PE-Flasche

Als Sedimentfalle wird die seit 2005 bewährte Kombination aus 1 Liter PE-Flaschen und PVC-Fußabtretern verwendet (**Abb.3**). Die PE Flaschen werden bis zum Flaschenhals im Boden eingegraben und mit klarem Wasser aufgefüllt, um ein Aufschwimmen bei Landunter oder starkem Regen zu vermeiden. Unmittelbar daneben werden die PVC-Matten (20cm * 30cm) mit Nägeln im Boden befestigt (**Abb.4**).

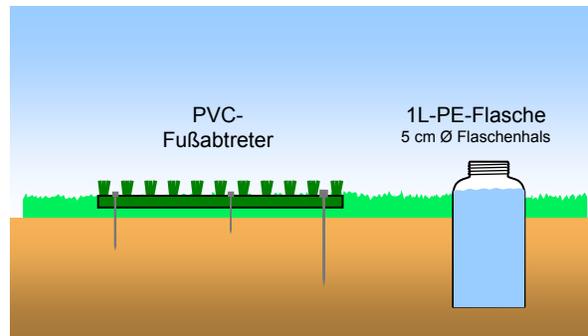
Abb. 4: Schematischer Schnitt durch die Sedimentfallekombination Matte/Flasche

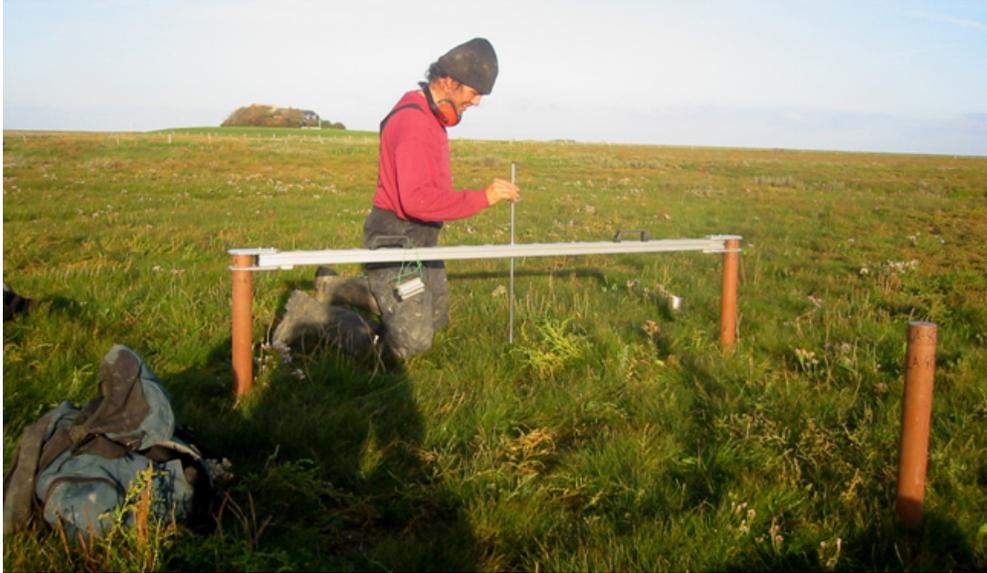
Abb. 5: Bestimmung des Oberflächenwachstums an einer SEB-Station auf Hallig Langeness

Für die Messung der Sedimentaufwachsrates wird zwischen den Pfosten eine Messleiste mit insgesamt 17 festgelegten Positionen aufgelegt (**Abb. 5**). An diesen unveränderlichen Positionen wird der Abstand zwischen der Messleiste und dem Boden gemessen. Auf diese Weise kann über einen Zeitraum von mehreren Jahren das Aufwachsen der Halligoberfläche bestimmt werden. An jeder SEB-Station werden pro Messung insgesamt 51 Messwerte gesammelt. Die topographischen Höhen der einzelnen SEB-Pfosten wurde von LKN-Mitarbeitern bestimmt. Diese Höhenbestimmung wurde an einigen SEB-Pfosten nach vier Jahren wiederholt. Dank dieser Überprüfung konnte potentieller Frosthubs an den Pfosten als Ursache für ein negatives Wachstum ausgeschlossen werden.

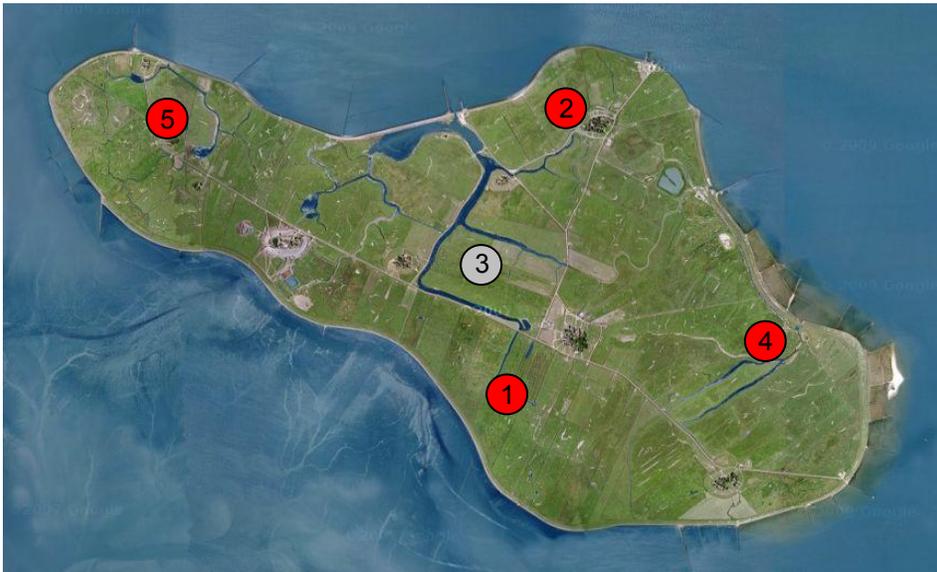
Abb. 6: Lage der SEB-Stationen auf Hallig Hooge

Auf der Hallig Hooge zeigen die SEB-Stationen mit Ausnahme von SEB 5 eine variierende und tendenziell abnehmende Höhenlage. Die Ursachen finden sich vermutlich in der jeweiligen Beweidungsintensität, sind aber nicht abschließend geklärt. SEB 5 liegt im relativ häufig überfluteten Hooger Westen. Dieser Standort unterscheidet sich von den anderen SEB-Stationen durch einen sandigen Untergrund und das Fehlen einer Beweidung seit 2007 (Brache). An den anderen SEB-Stationen besteht der Untergrund in den oberen Dezimetern hauptsächlich aus Silt und Ton, der durch Viehtritt leicht zu verdichten ist. Grundsätzlich zeichnet sich der Oberboden (bis 30cm Tiefe) auf der Hallig Hooge durch niedrige Dichten von $0.6 - 1.1 \text{ g} \cdot \text{cm}^{-3}$ (KALLWEIT 2006, SCHINDLER et al. in prep.). Diese geringen Dichten sind vermutlich auf das Einsedimentieren der Grasnarbe zurückzuführen, die sich im Laufe der Zeit zersetzt und dadurch einen anfangs grobporigen Oberboden entstehen lässt. Dieser poröse Oberboden kann durch Viehtritt leicht verdichtet werden.

SEB-Station 3 lag im Zentrum der Hallig Hooge und wurde durch Weidevieh zerstört. Diese Station wurde nicht wieder aufgebaut, da sich auf der angrenzenden Fläche das Versuchsfeld A mit insgesamt 12 SEB-Stationen befindet.

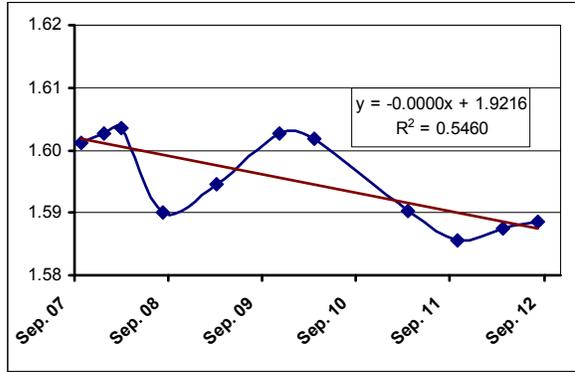
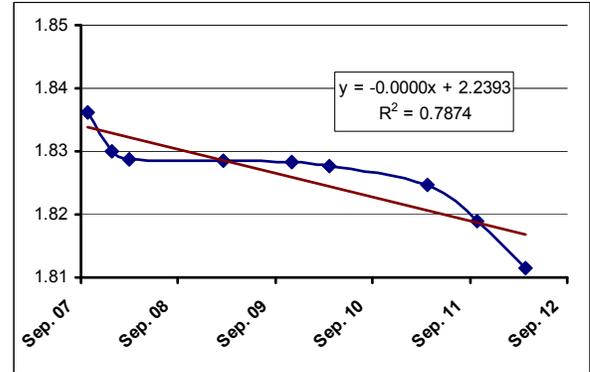
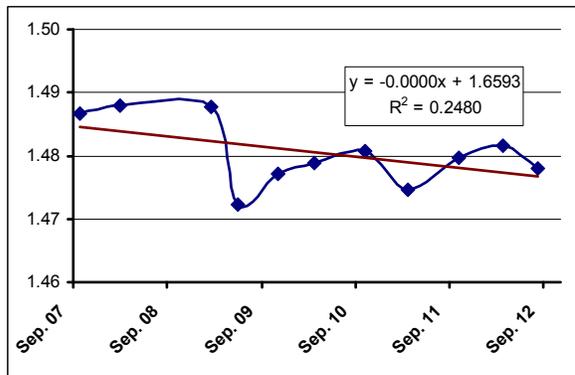
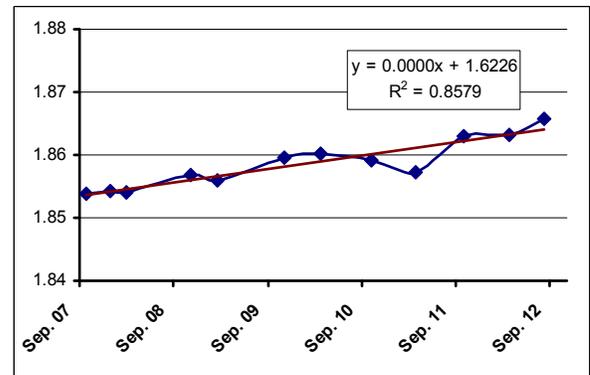
Abb. 7: Hooge SEB 1
R 3470649, H 6048188, Höhe in m ü.NN
Nutzung: Extensive Rinderweide

Abb.8: Hooge SEB 2
R 3470876, H 6049796, Höhe in m ü.NN
Nutzung: Pferdekoppel

Abb.9: Hooge SEB 4
R 3471995, H 6048646, Höhe in m ü.NN
Nutzung: Rinderweide

Abb. 10: Hooge SEB 5
R 3468910, H 6049696, Höhe in m ü.NN
Nutzung: Keine (Brache)

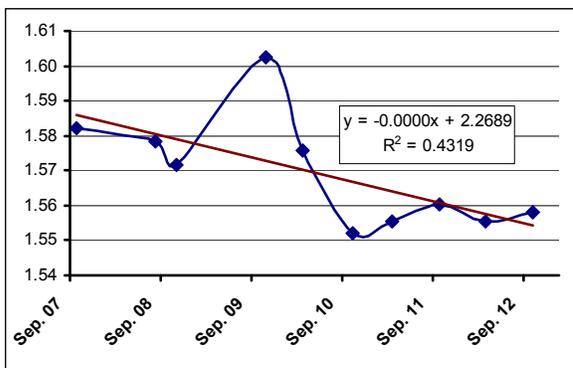
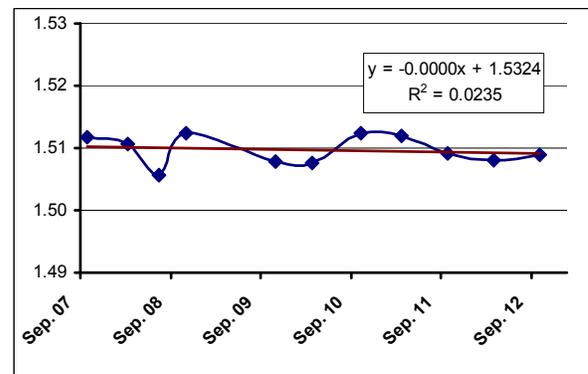
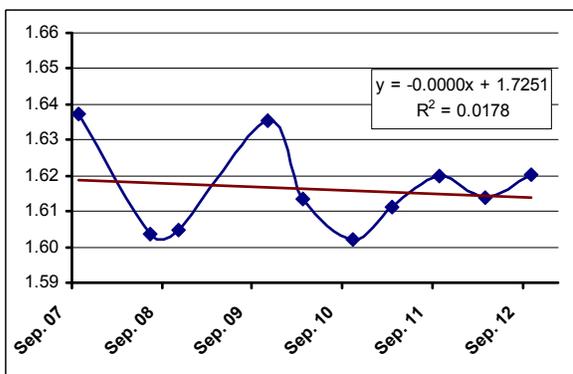
Abb. 12: Langeness SEB 1,
R 3476894, H 6056984, Höhe in m ü.NN
Nutzung: Keine (Brache)

Abb. 13: Langeness SEB 2,
R 3476509, H 6056813, Höhe in m ü.NN
Nutzung: Intensive Rinderweide

Abb. 14: Langeness SEB 3,
R 3476500, H 6056932, Höhe in m ü.NN
Nutzung: Keine (Brache)

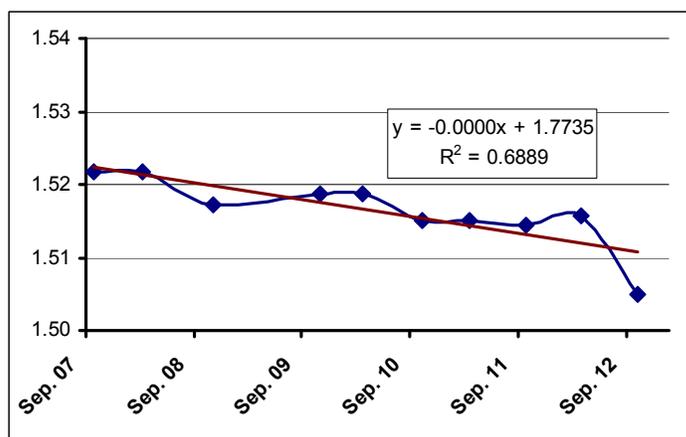
SEB 5 auf Nordmarsch weist keinen Wachstumstrend auf. In 2012 wurde die Beweidung auf der Fläche intensiviert. SEB 4 wurde unbekannterweise entfernt.

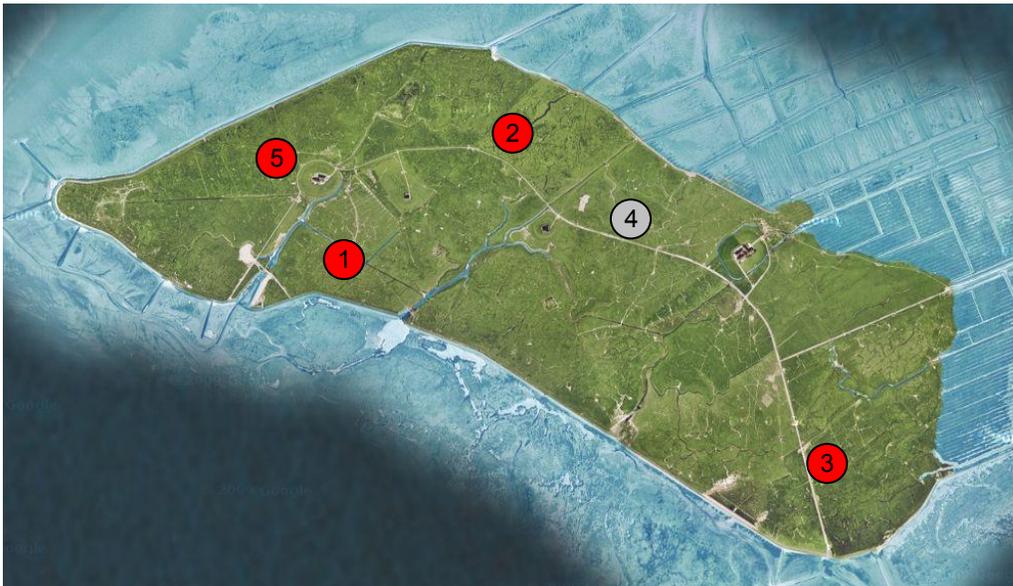
Abb. 17: Lage der SEB-Stationen auf Hallig Nordstrandischmoor

Seit September 2008 weisen die meisten SEB-Stationen auf Nordstrandischmoor ein geringes, aber positives Wachstum auf. Das Minimum im Herbst 2008 ist vermutlich auf verstärkten Viehtritt im Umfeld, der in 2008 noch ungekürzten Pfosten zurückzuführen. Die stärksten Schwankungen zeigen sich wieder in der Brachefläche (SEB 2), was auf die dichte Vegetationsdecke aus Strandquecke und einer Lage von unzersetzter Organik zurückzuführen ist. Die Brachefläche um SEB 2 wird seit 2012 wieder als Weide genutzt, was auch die Absenkung des letzten Messwertes erklärt, während bei den anderen Stationen zuletzt ein Wachstum erkennbar ist. Die durch Weidevieh zerstörte SEB-Station 4 wurde rekonstruiert, sodass die Messung nach einer Unterbrechung weitergeführt werden konnte.

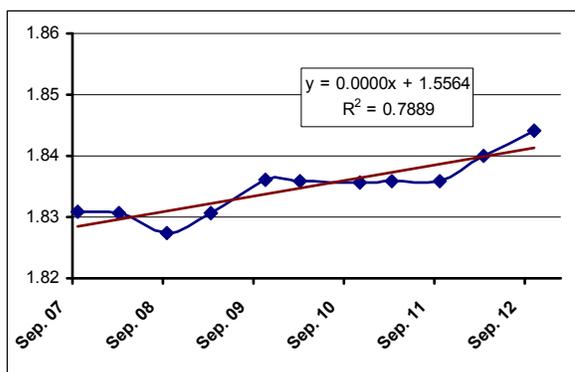
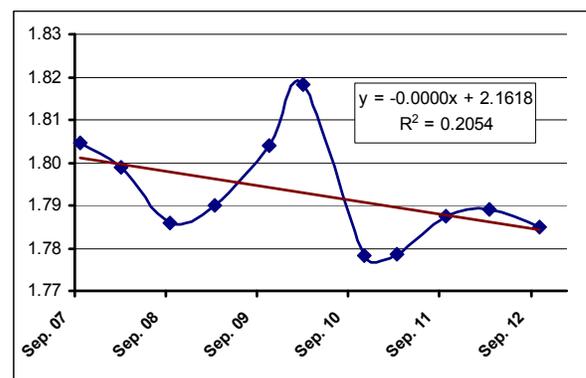
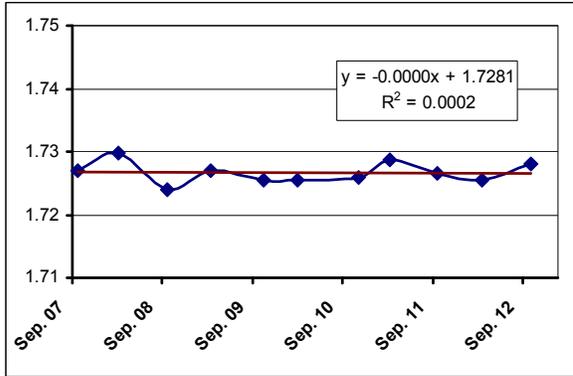
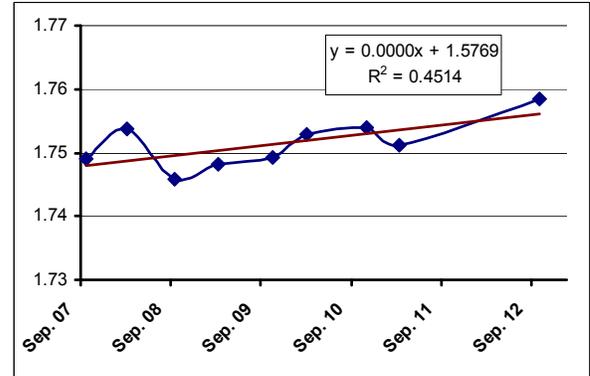
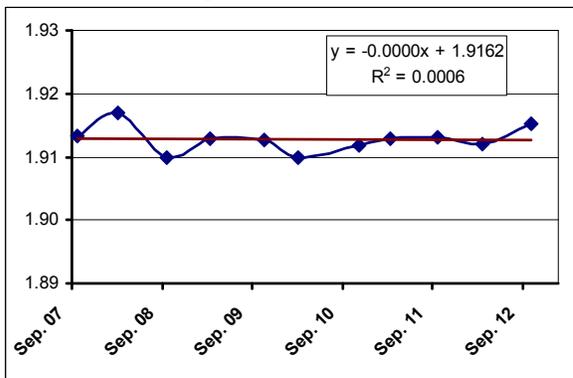
Abb. 18: Nordstrandischmoor SEB 1
R 3487249, H 6046759, Höhe in m ü.NN
Nutzung: Rinderweide

Abb. 19: Nordstrandischmoor SEB 2
R 3487797, H 60467080, Höhe in m ü.NN
Nutzung: Brache, seit 2012 Weide

Abb. 20: Nordstrandischmoor SEB 3,
R 3488544, H 6046188, Höhe in m ü.NN
Nutzung: Extensive Schafweide

Abb. 21: Nordstrandischmoor SEB 4,
R 3487978, H 6046764, Höhe in m ü.NN
Nutzung: Extensive Schafweide

Abb. 22: Nordstrandischmoor SEB 5,
R 3487083, H 6047067, Höhe in m ü.NN
Nutzung: Intensive Weide

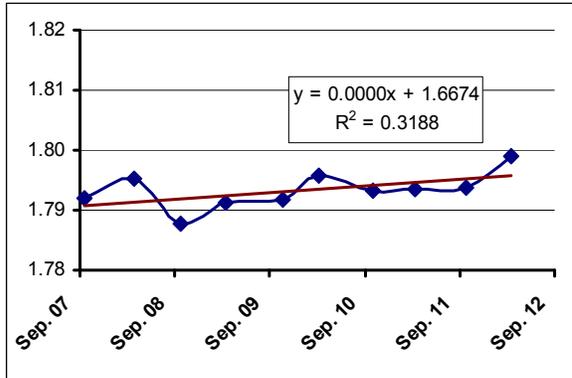
Abb. 24: Süderoog SEB 2

R 3471421, H 6037264, Höhe in m ü.NN
Nutzung: Extensive Schafweide

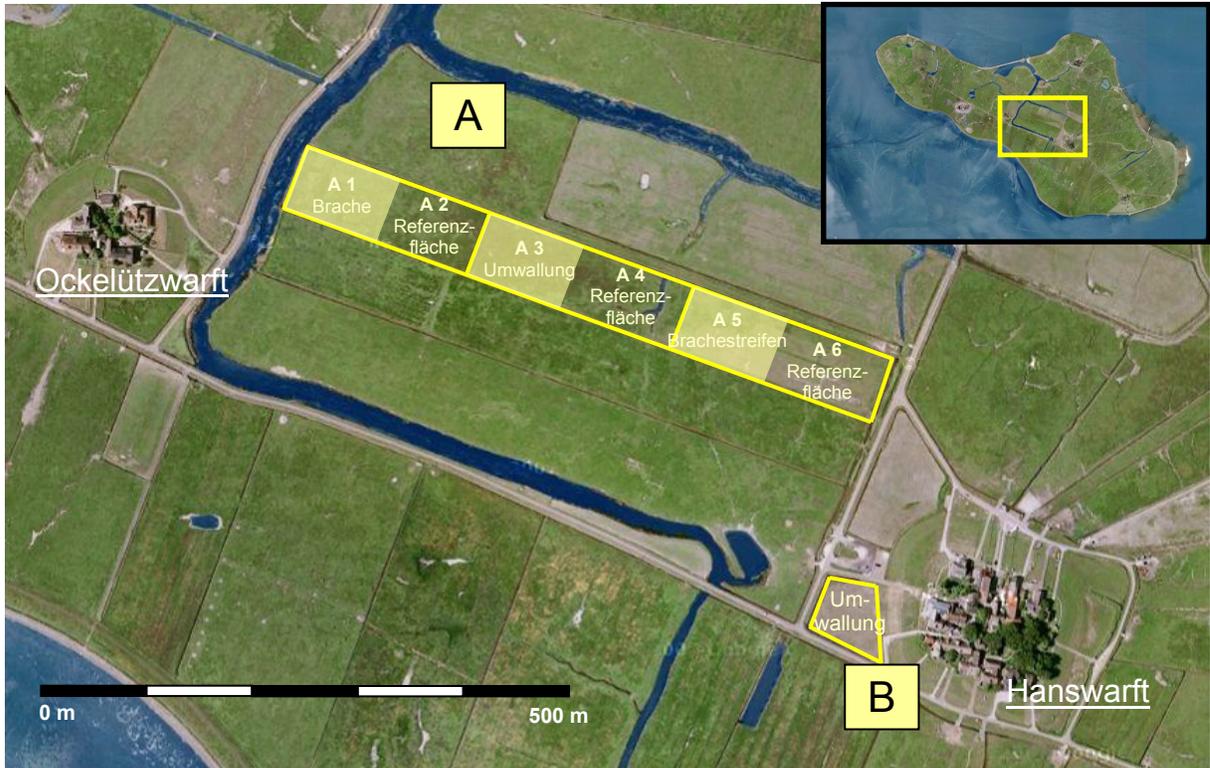
Abb. 26: Lage der Versuchsfelder A und B auf Hallig Hooge. Die Maßnahmenflächen in Versuchsfeld A sind gelb unterlegt.

Bisher diente diese Fläche als extensives Grünland sowie im Jahr 2001 als Sodenentnahmestelle für Aufwartungen. Für das Projekt wurde das Versuchsfeld A in sechs etwa gleich große Flächen unterteilt; in 3 Maßnahmenflächen (A1, A3 und A5) sowie in 3 Referenzflächen (A2, A4 und A6) (**Abb.26**).

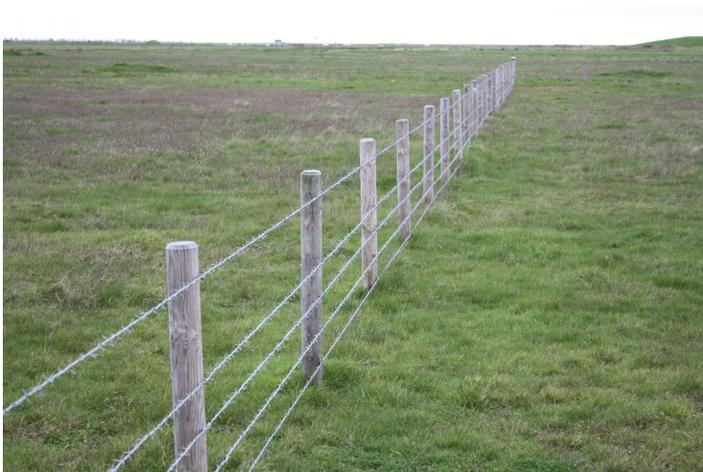
Abb. 27: Zaun zwischen unbeweideter Brachefläche (links) und beweideter Referenzfläche (rechts) im Oktober 2010 auf Versuchsfeld A (Hooge).

Der westlichste Teil des Versuchsfeldes A wurde vollständig aus der Nutzung herausgenommen. Die Fläche ist durch einen Stacheldrahtzaun von der östlich angrenzenden, beweideten Referenzfläche abgetrennt. In der neugeschaffenen Brachefläche soll durch die höher aufwachsende Vegetation die Strömung in Bodennähe während einer Überflutung gebremst werden und auf diese Weise eine höhere Sedimentakkumulation bewirken als in der angrenzenden Referenzfläche.

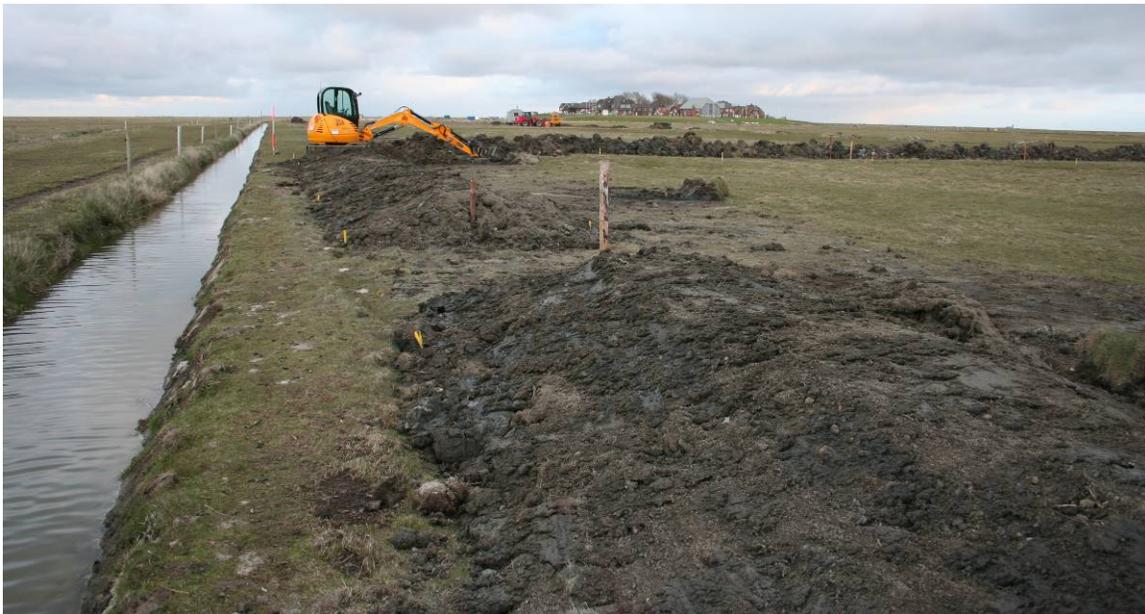
Abb. 28: Modellierung der umwallten Maßnahmenfläche im Versuchsfeld A (Hooge) im April 2010

Die Gestaltung des Maßnahmenfeldes „Umwallung“ erforderte einen größeren Aufwand. Dieses Versuchsfeld wurde von einem ca. 2 bis 3m breiten und 40-60cm hohen Erdwall mit einer Gesamtlänge von etwa 340m umgeben. Das Wallbaumaterial wurde bereits im November 2009 aus den 2 Gräben entnommen, die das Versuchsfeld A im Norden und Süden begrenzen. Es wurden dabei über 1300m Grabenstrecke ausgebaggert. Im April 2010 wurde das Baggergut zusammengetragen, daraus der Wall modelliert (**Abb.28**) und abschließend Gras eingesät.

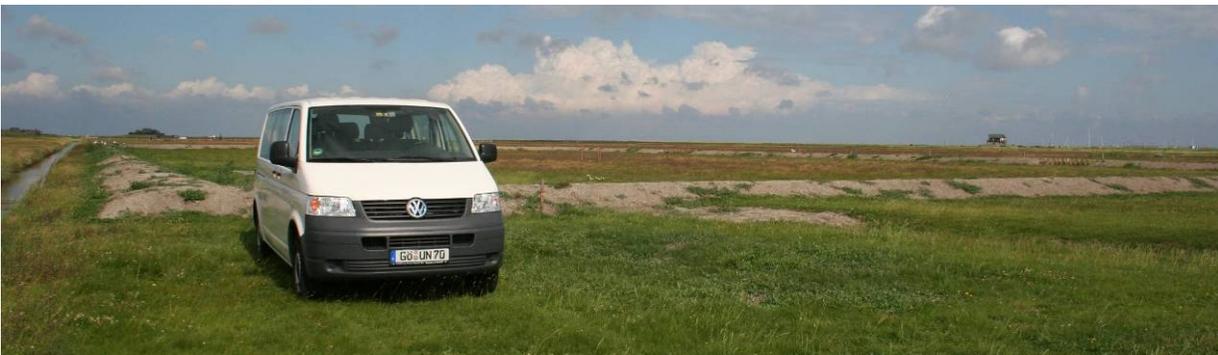
Abb. 30: Weitgehend vegetationsfreier Wall im Versuchsfeld A (Hooge) im Juli 2010

Neben der trockenen Witterung im Sommer 2010 behinderte das ausgasende faulschlammreiche Wallbaumaterial das Auflaufen der mehrfach ausgebrachten Grassaat, so dass die Grasnarbe auf dem Wall bis in den Herbst hinein lückenhaft blieb (**Abb. 30**). Im Herbst und Winter 2010/11 kam es zu zwei Sturmfluten, bei denen der Wall im Versuchsfeld A beim Überströmen und durch Wellenschlag an den vegetationsfreien Stellen stark beschädigt wurde (**Abb. 53**). Es kam glücklicherweise aber nicht zu einem vollständigen Bruch des Walls.

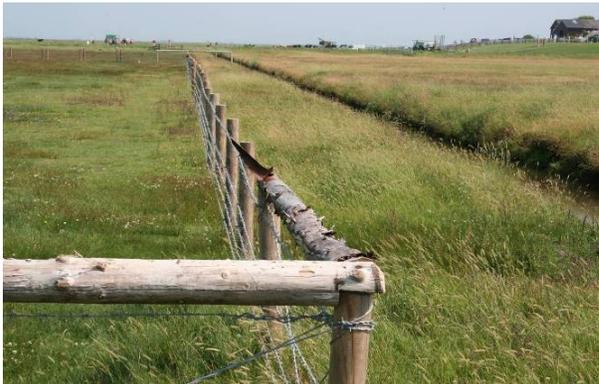
a

In dieser Maßnahme wird ein ca. 2-3m breiter Streifen zwischen der Weide und den angrenzenden Gräben nicht beweidet (Abb. 31a). Die Grundidee dabei ist, dass die am Rand einer Weide hoch aufwachsende Vegetation das nach einem Landunter zum Graben ablaufende Restwasser bremst. Da das Versuchsfeld A mit Ausnahme der Brache beweidet wird, wurde es notwendig vor den Gräben einen Stacheldrahtzaun zu ziehen. Dieser zieht sich an den Grenzen zu den benachbarten Referenzflächen von den Gräben aus rechtwinklig noch ca. 20m in die Fläche hinein (Abb. 31b), um eine potentielle Entwässerung der Versuchsfläche über die angrenzenden Referenzflächen ebenfalls zu verlangsamen.

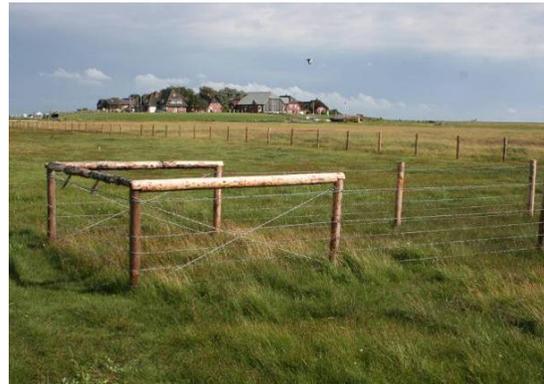
Abb. 31 a,b: Abgezügelter Bereich in der Maßnahmenfläche Brachestreifen im Versuchsfeld A (Hooge)

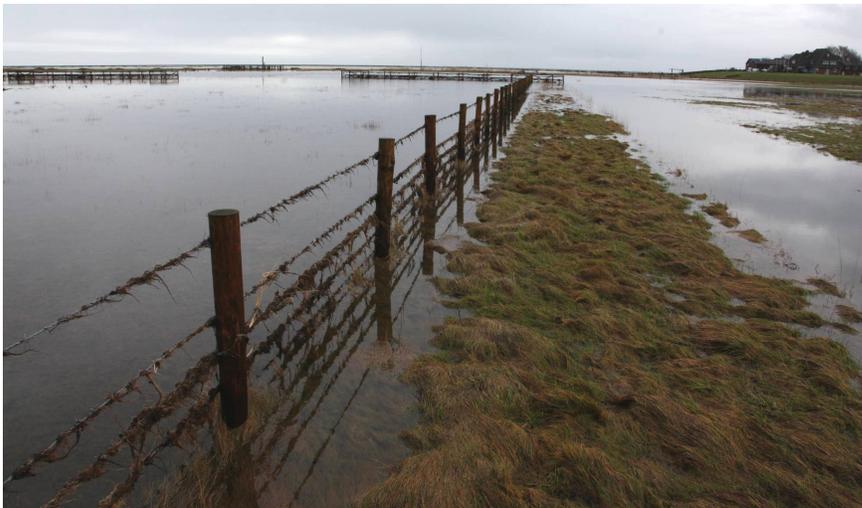
Abb. 32: Maßnahmenfeld A 5 („Brachestreifen“) bei ablaufenden Hochwasser im Januar 2012. Deutlich ist der höher aufgewachsene Vegetationsstreifen rechts des Zaunes erkennbar.

Wie bereits bei der Maßnahme „Brache“ erläutert, litt die Maßnahme „Brachestreifen“ ebenso unter den geringen Niederschlagsmengen in 2010. Die Vegetationshöhe des Brachestreifens unterschied sich im Herbst 2010 nur unwesentlich von dem beweideten Teil dieser Versuchsfläche. Erst im Sommer 2011 entwickelte sich eine deutlich höhere Vegetation in dem Brachestreifen als in der beweideten Fläche.

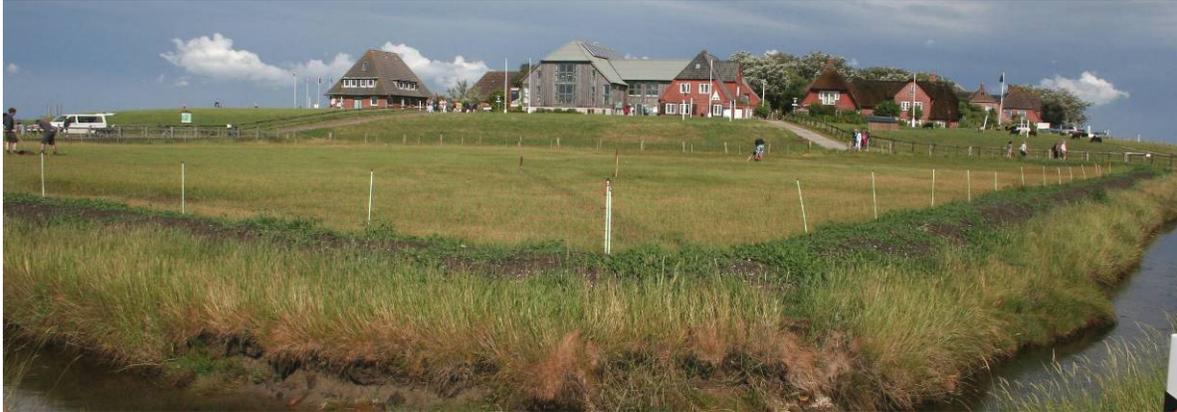
Abb. 33: Blick von Westen auf Versuchsfeld B (Hooge) im Juli 2010. Im Hintergrund Hanswarft.

Das ca. 4000m² große Versuchsfeld B befindet sich inmitten der Hallig Hooge und grenzt östlich an die Hanswarft (Abb. 26, 33). Die Fläche ist im Norden, West und Süden von einem Graben umgeben. Bei dem Versuchsfeld B handelt es sich um eine weitere umwallte Fläche. Der Wall ist aufgrund der Unebenheit des Versuchsfeldes B zwischen 30cm und 70cm hoch und an seiner Basis jeweils zwischen 1.5m und 3.0m breit.

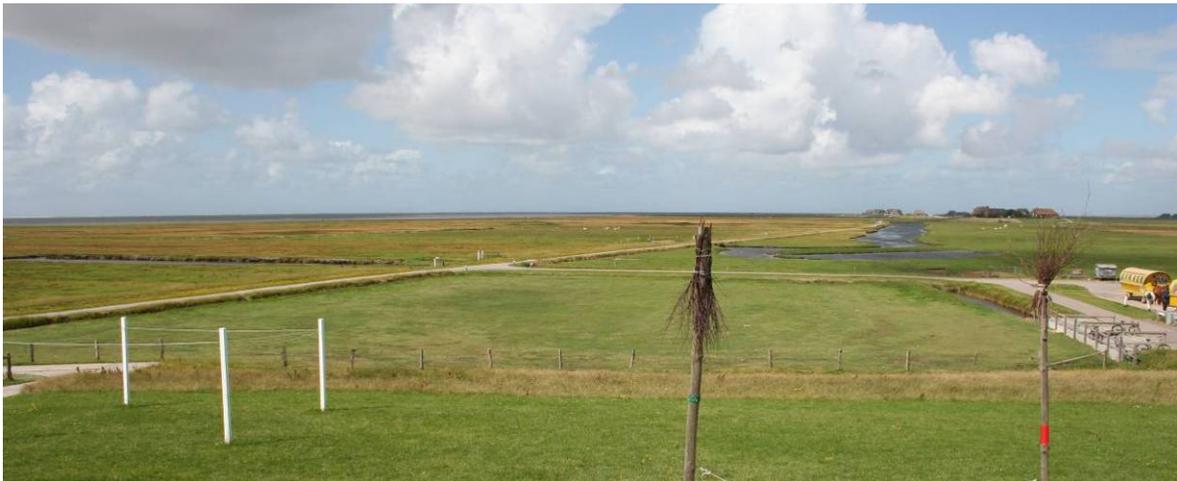
Abb. 34: Blick von der Hanswarft auf Versuchsfeld B (Hooge) im Juli 2010.

Im Gegensatz zur umwallte Fläche im Versuchsfeld A erfolgt die Entwässerung in Versuchsfeld B unterirdisch mit Hilfe von Drainagerohren. Diese wurden in 30-60cm tiefen Gräben verlegt, die mit Schillsand verfüllt und abschließend mit Grassoden bedeckt wurden (Abb. 35 - 37). Der Grabenaushub wurden für den Bau der Umwallung verwendet.

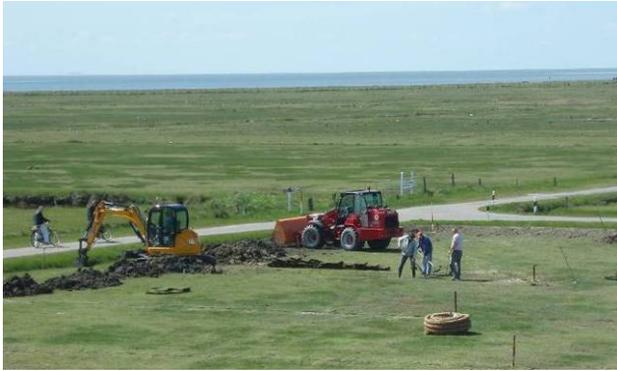
Abb. 35: Aufschüttung des Walls in Versuchsfeld B und verlegen der Drainage im Mai 2010.

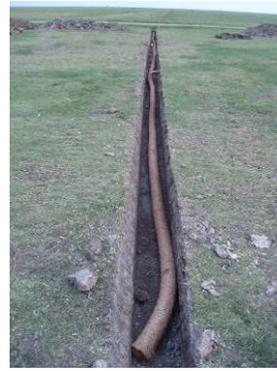
Abb. 36: Drainagerohre im offenen Graben.

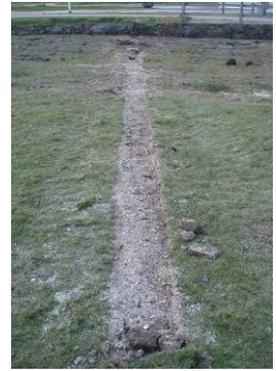
Abb. 37: Mit Schillsand verfüllte Gräben.

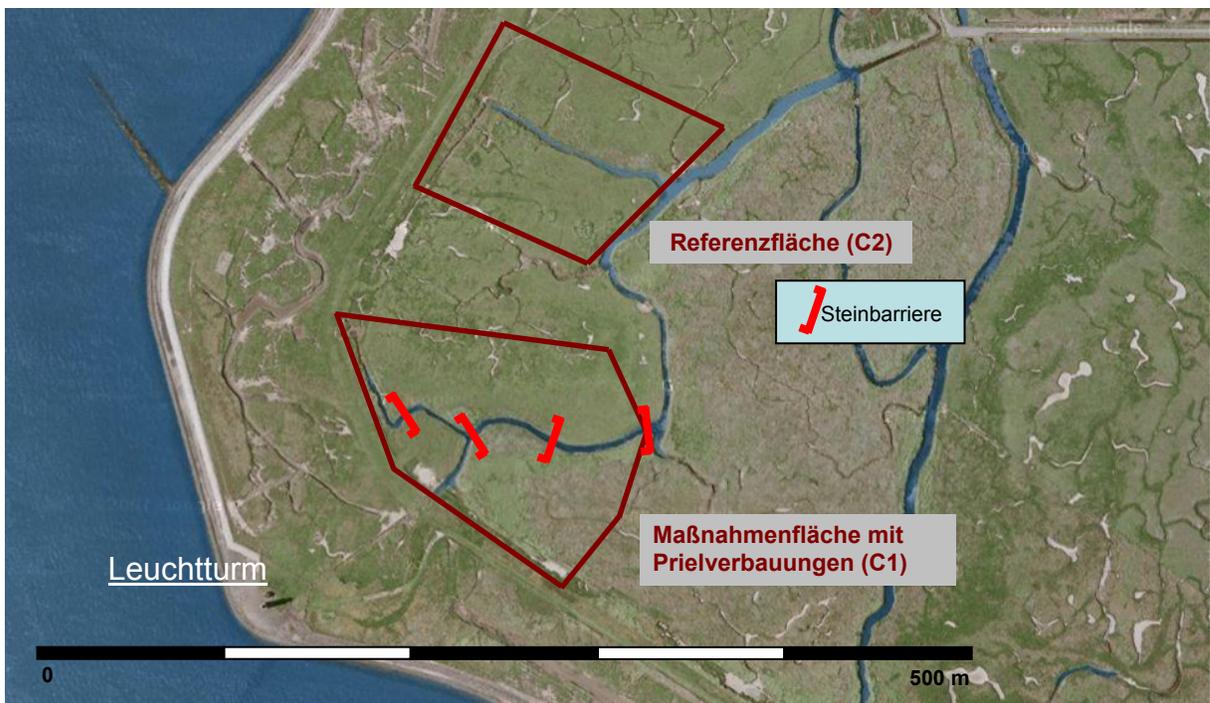
Abb. 39: Lage der Untersuchungsflächen im Versuchsfeld C

Das Versuchsfeld C befindet sich im äußersten Westen von Nordmarsch, unmittelbar hinter dem Westufer (**Abb. 38**). Das Versuchsfeld C gliedert sich in eine Maßnahmenfläche (C 1) und in eine ca. 150 m nördlich gelegene Referenzfläche (C 2), die nicht unmittelbar aneinander grenzen (**Abb. 39**).

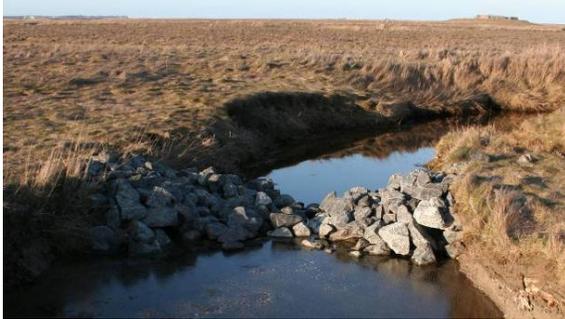
Abb. 40: Vorläufige Steinbarriere in der Maßnahmenfläche C 1 im März 2010.

Im Priel der Maßnahmenfläche C1 wurden im März 2010 insgesamt 4 Steinbarrieren aus groben Gabbroblöcken (30-60cm Durchmesser) geschüttet, die das Durchflussprofil des Priels verkleinerten. Die Ausführung erfolgte im März 2010 zunächst in einer anderen Form, als es die Planung ursprünglich vorgesehen hatte (**Abb. 40**). Erst im Winter 2011 erfolgte dann die endgültige Gestaltung. Dabei wurde das Grabenprofil noch weiter eingeengt. Die Steinpackung wurde erhöht und mit einer internen Holzpfostenreihe stabilisiert (**Abb. 41**). Um die Durchlässigkeit für Kleinorganismen (Garnelen, Jungfische, etc.) zu ermöglichen wurde beim Bau der Steinbarrieren auf Fliese oder andere abdichtende Materialien verzichtet.

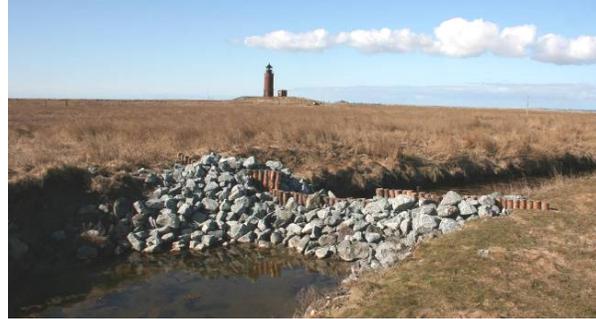
Abb. 41: Erhöhte Steinbarriere mit interner Pfostenreihe seit Januar 2011.

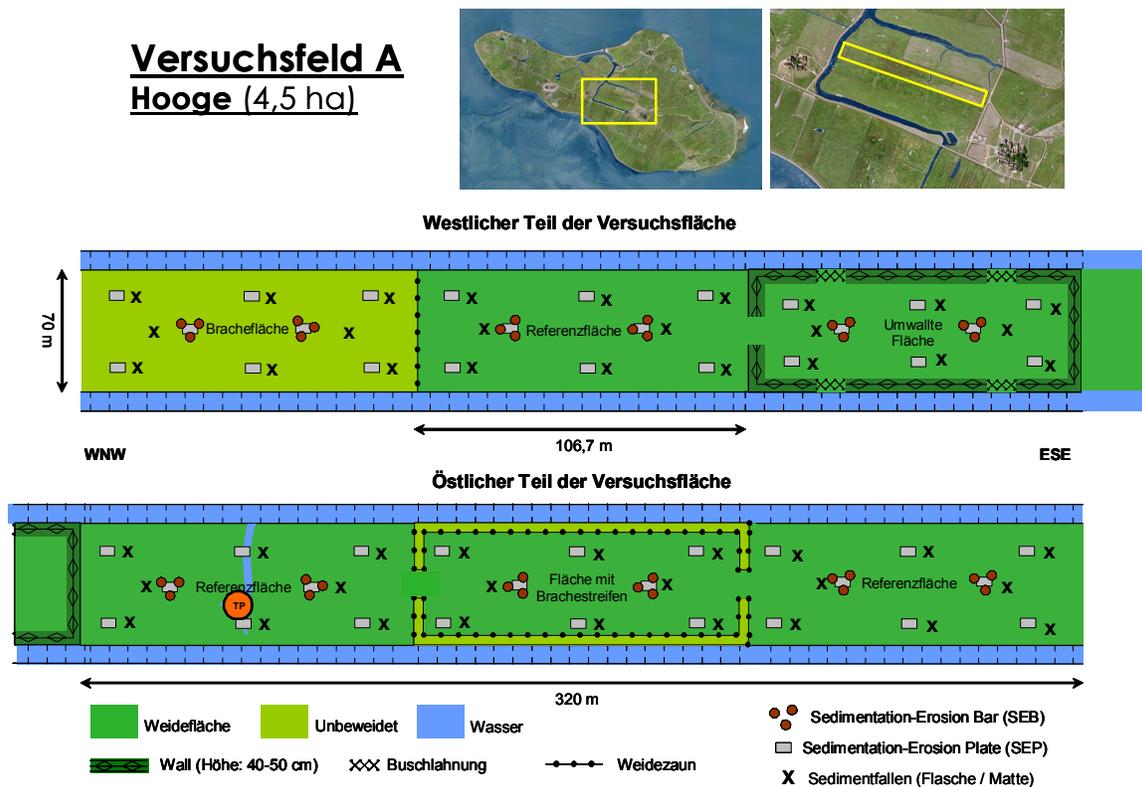
Abb. 42: Ausstattung des Versuchsfeldes A (Hooge) in den Winterhalbjahren 2010/11 und 2011/12.

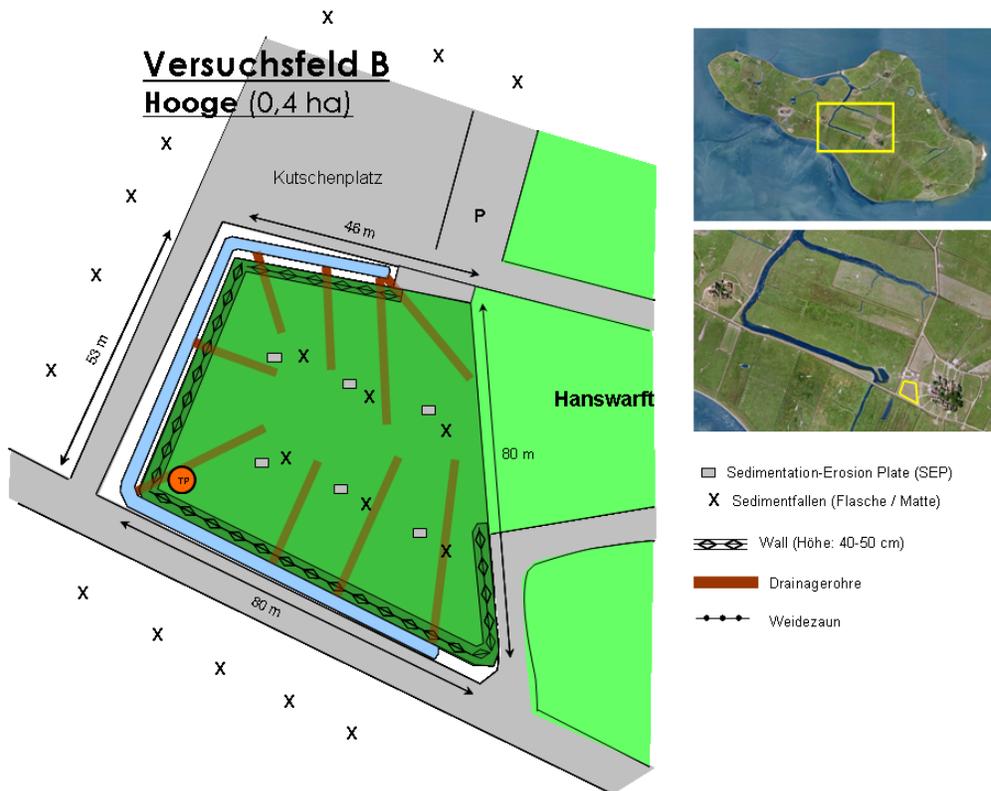
Abb. 43: Ausstattung des Versuchsfeldes B (Hooge) im Winterhalbjahr 2010/11. Im Winterhalbjahr 2011/12 wurde die Anzahl der Sedimentfallen innerhalb der Umwallung von 6 auf 9 erhöht.

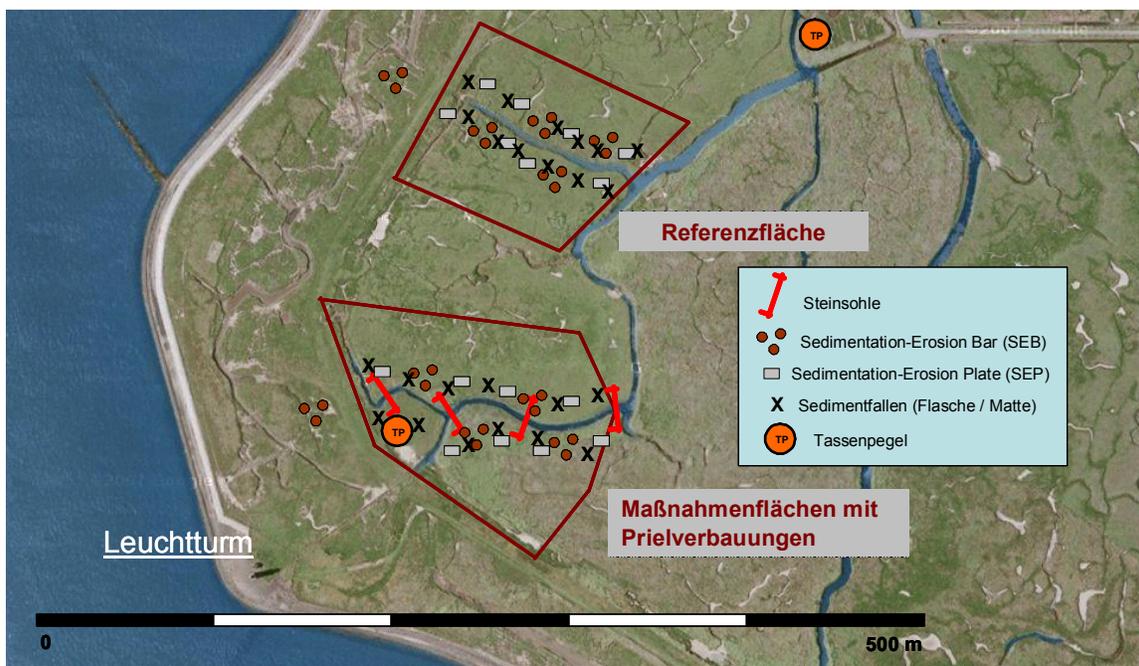
Abb. 44: Ausstattung des Versuchsfeldes C (Nordmarsch) im Winterhalbjahr 2010/11. Im Winterhalbjahr 2011/12 wurde die Anzahl der Sedimentfallen von 24 auf 30 erhöht.

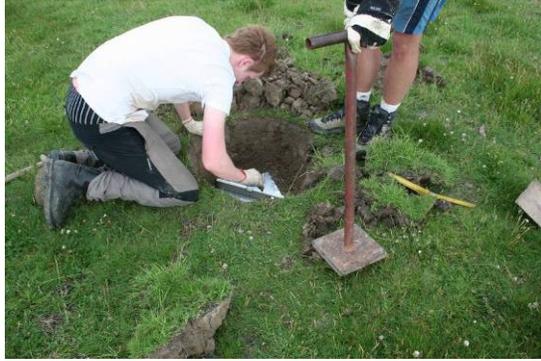
Abb. 45: Verlegung einer SEP-Platte

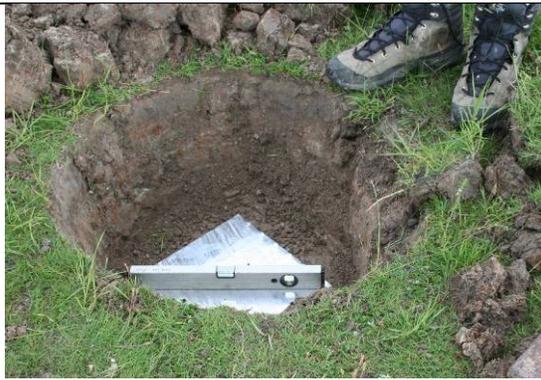
Abb. 46: Horizontal verlegte SEP-Platte.

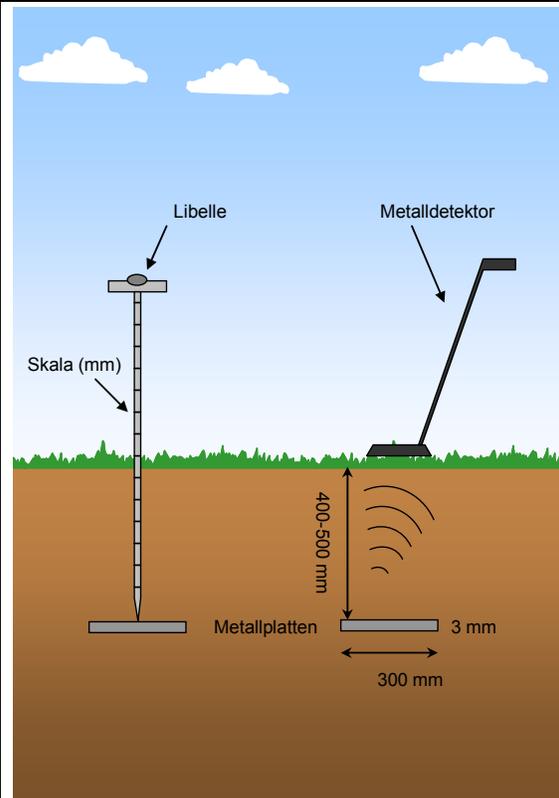
Abb. 47: Bestimmung des Sedimentmächtigkeit an einer SEP-Station. Auffinden der Platten mit Hilfe eines Metalldetektors

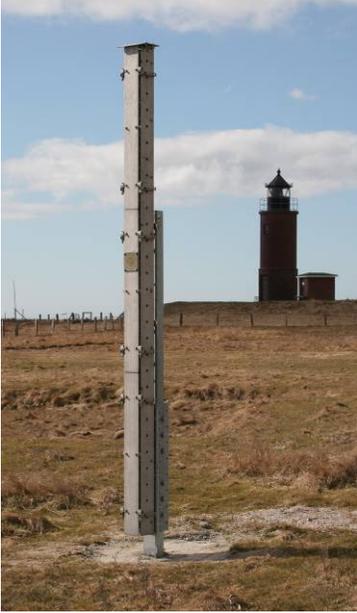
Abb. 48: Tassenpegel im Versuchsfeld C auf Nordmarsch

Dauerhaft installierte, modifizierte Tassenpegel sollen Einblicke in die vertikale Sedimentverteilung innerhalb der Wassersäule bei Überflutungen ermöglichen und damit Informationen über das Akkumulationspotential liefern.

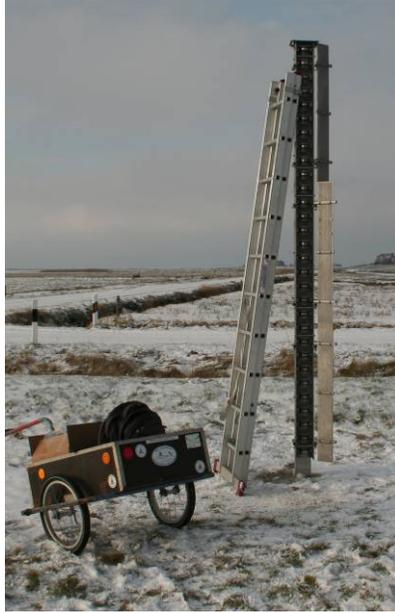
Abb. 49: Tassenpegel im Versuchsfeld B mit geöffneten Frontklappen

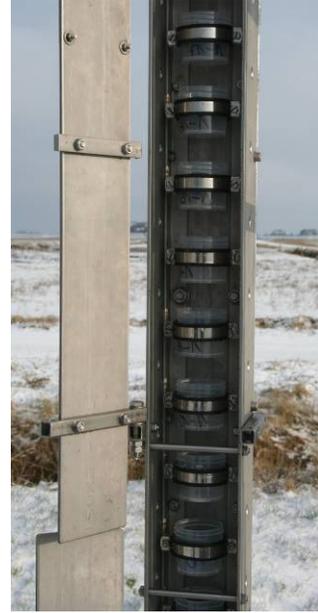
Abb. 50: Probenahmebecher im Inneren eines Tassenpegels

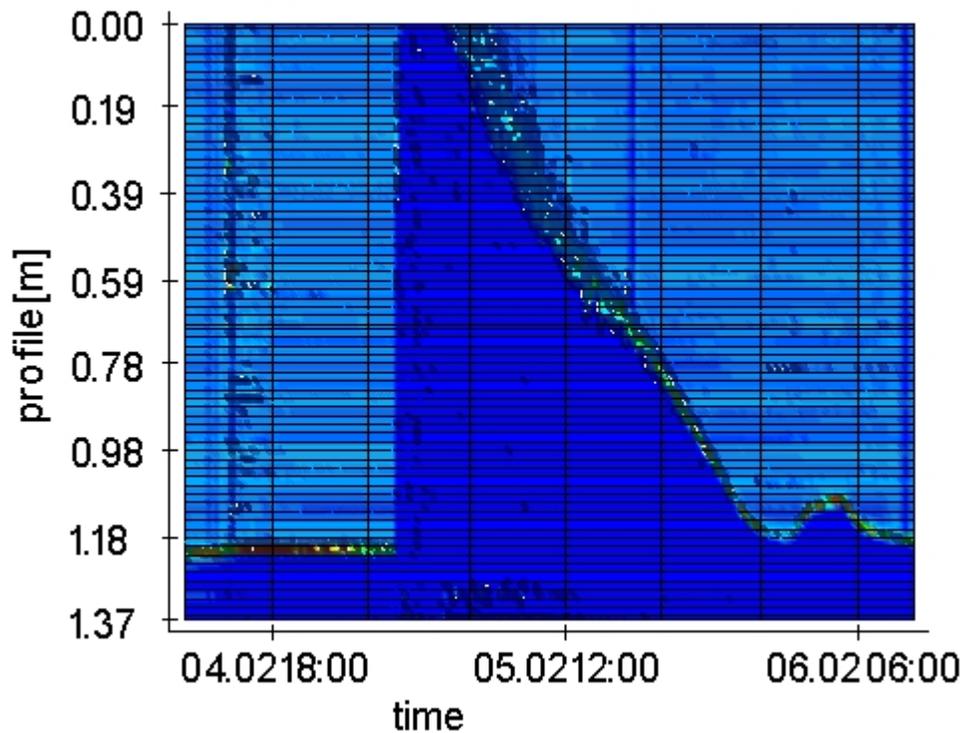
Abb. 51: Rohdaten des Trübesmesgerätes ASM IV-L während des Landunters am 05.02.2011 auf Hallig Hooge in der Referenzfläche A6 (Standort in einer wassergefüllten Depression, 137 Sensoren in Wasser oder Luft befindlich). Das Profil reicht von 0m (= oberster Sensor) bis 1.37m (Sensor an der Wasser-Bodengrenze) Die dunkelblaue Fläche zeigt die Phase der Wasserbedeckung. Innerhalb der blauen Fläche erkennbare Punkte zeigen von null abweichende Trübstoffkonzentrationen.

Abbildung 51 zeigt die gemessenen Rohdaten während des Landunters am 05.02.2011 (Sturm Lukas).

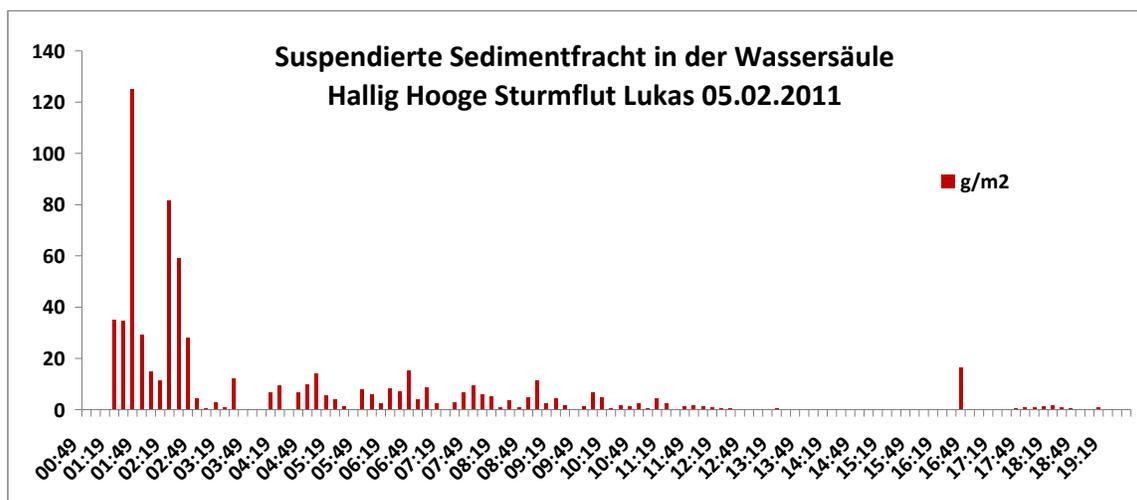
Abb. 52: Suspendierte Sedimentfracht gemessen mit dem Trübesmessgerät ASM IV-L während des Landunters am 05.02.2011 auf Hallig Hooge in der Referenzfläche A6
