Sedimentakkumulation Halligen II (SAHall II)

„Förderung der Sedimentation auf den Halligen Hooge und Nordmarsch-Langeness“

Endbericht

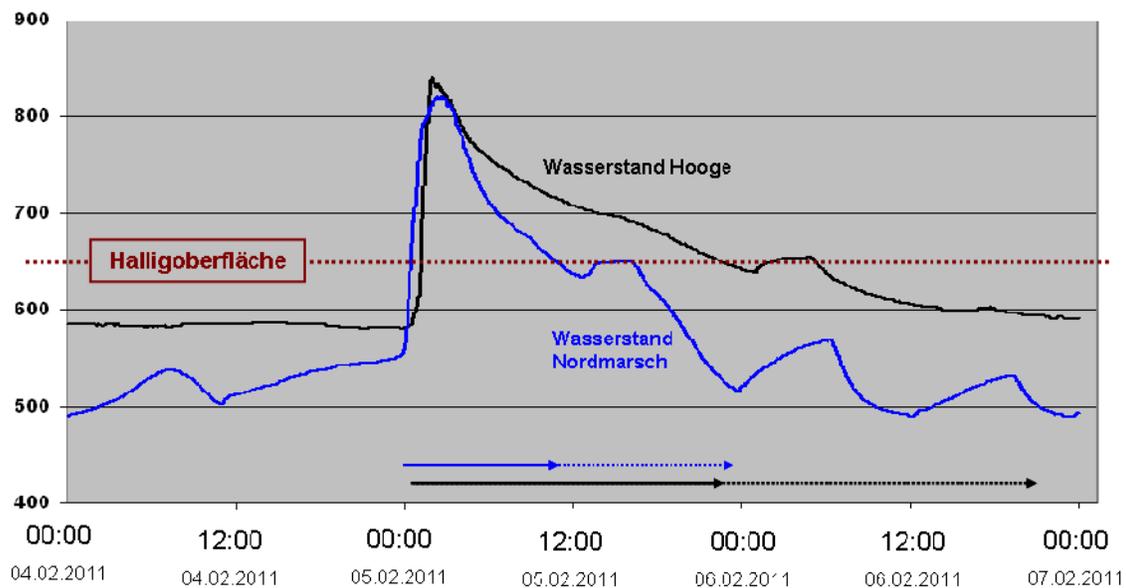
Abb. 53: Verlauf der Binnenwasserstände auf Hooge und Nordmarsch nach Sturmflut „Lukas“ am 05.02.2011. Die durchgezogenen Pfeile markieren die Landunter-Phase; die gestrichelten Pfeile markieren den restlichen Dauer bis zum Erreichen des ursprünglichen Wasserstandes.

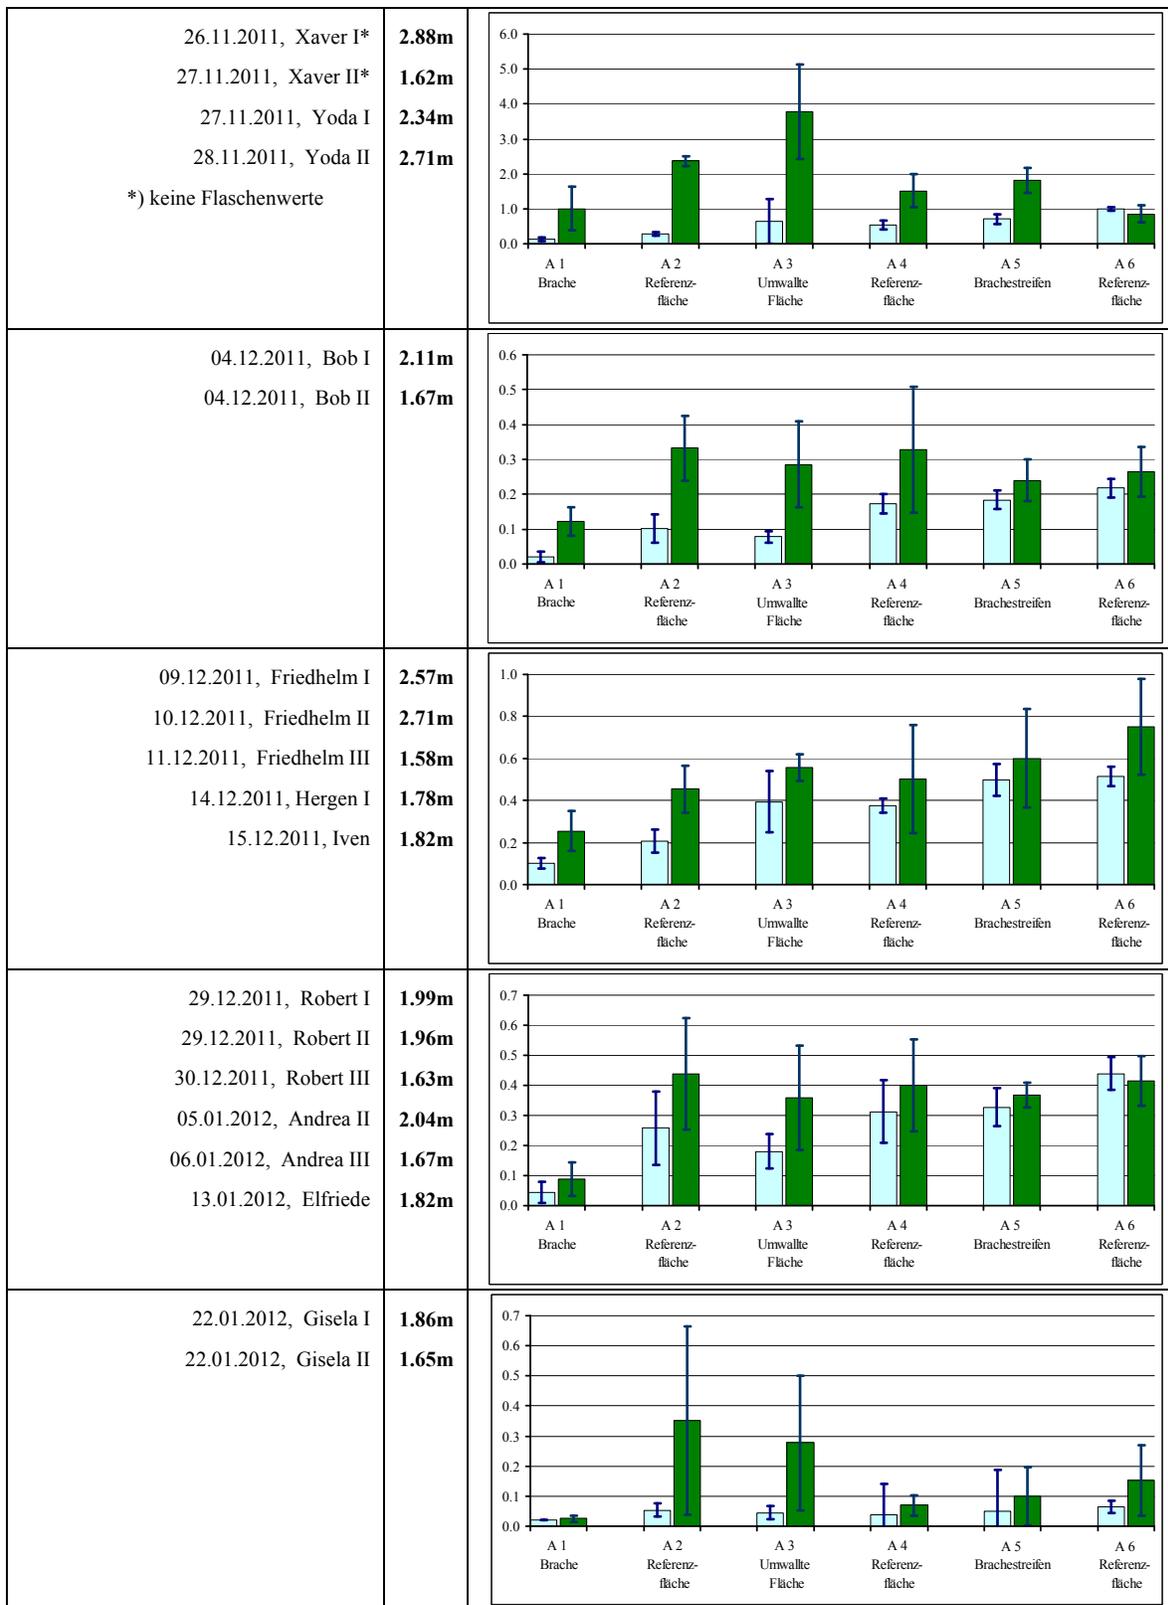
Abb. 54: Durchschnittliche Sedimentakkumulation (in mm) in den Beobachtungsflächen des Versuchsfeldes A auf Hallig Hooge im Winter 2011/12 (hellblau = Sedimentfalle Flasche; grün = Sedimentfalle „Matte“)

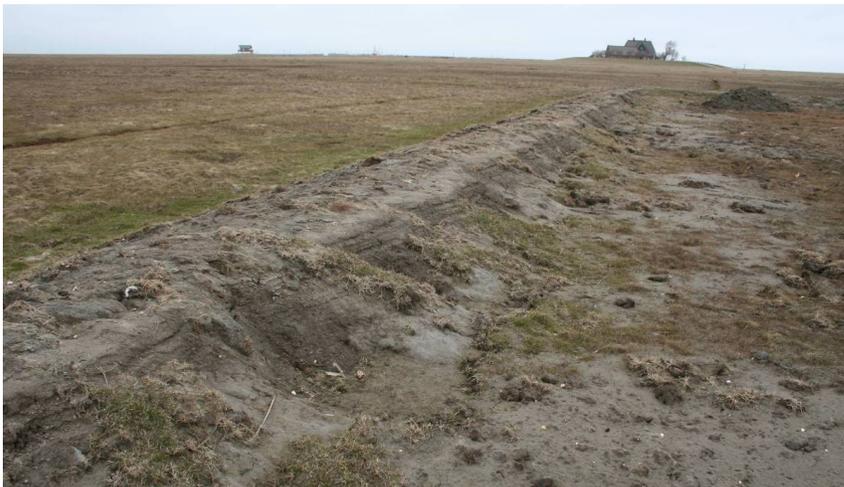
Abb. 55: Beschädigter Wall im Versuchsfeld A (Hooge) im März 2011

Die Diskussion zur Wirksamkeit dieser Maßnahme beschränkt sich auf die Ergebnisse des Winterhalbjahres 2011/12. Im Winterhalbjahr 2010/11 wurde der Wall durch zwei Sturmfluten stark beschädigt (**Abb. 55**). Die lückenhafte Grasnarbe auf dem Wall im Herbst 2010 ist verantwortlich für starke Erosionschäden beim Überströmen des Walls sowie durch Wellenschlag bei sinkenden Wasserständen. Während sich bei Sturmflut „Carmen“ im November 2010 die Schäden am Wall noch in Grenzen hielten und nur zu oberflächen nahen Erosionserscheinungen führte, kam es während der Sturmflut „Lukas“ beim Überströmen des Walles zu massiven Auskolkungen an der inneren Wallböschung. Das erodierte Wallmaterial führten im Winter 2010/11 zu einer übermäßigen Sedimentation innerhalb der umwallten Fläche; aber auch nahegelegene Sedimentfallen der angrenzenden Referenzflächen A2 und A4 profitierten von der Wallerosion.

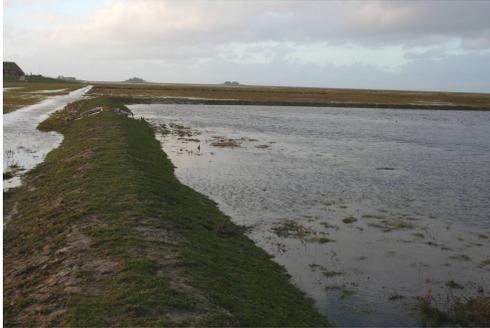
Abb. 56: Umwallte Fläche im Versuchsfeld A nach Sturmflut „Carmen“ am 13.11.2010.

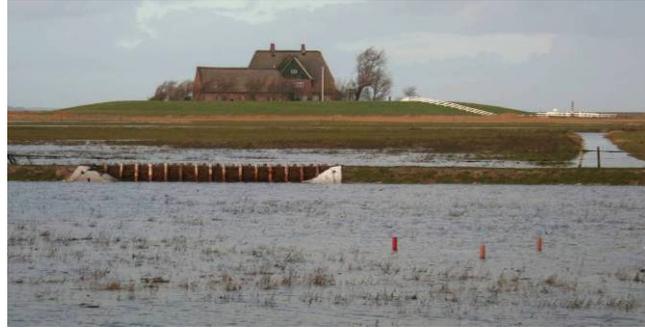
Abb. 57: Umwallte Fläche im Versuchsfeld A nach Sturmflut „Carmen“ am 13.11.2010. Die angrenzenden Flächen sind bereits trockengefallen

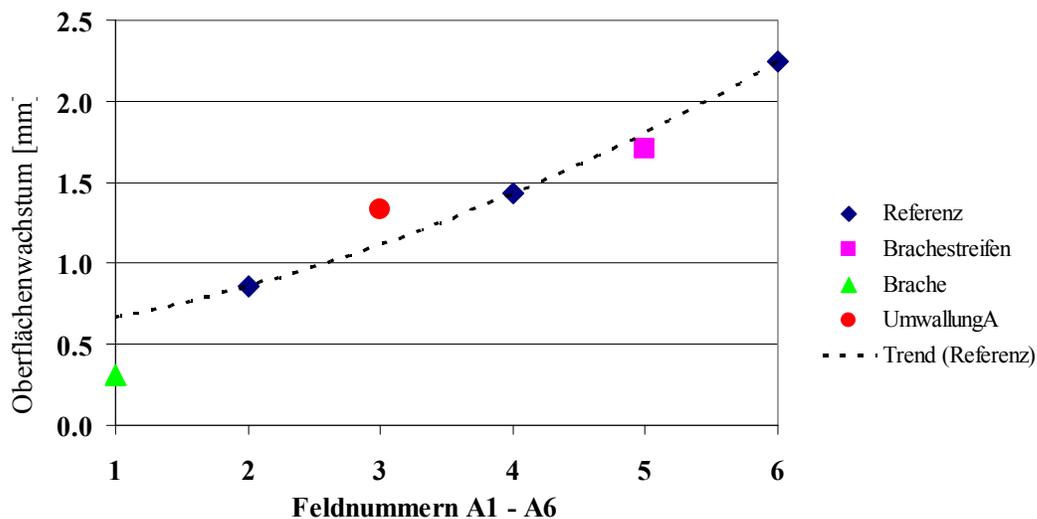
Abb. 58: Kumulierte Sedimentakkumulation im Winterhalbjahr 2011/12 im Sedimentfallentyp „Flasche“ in den Beobachtungsflächen des Versuchsfeldes A.

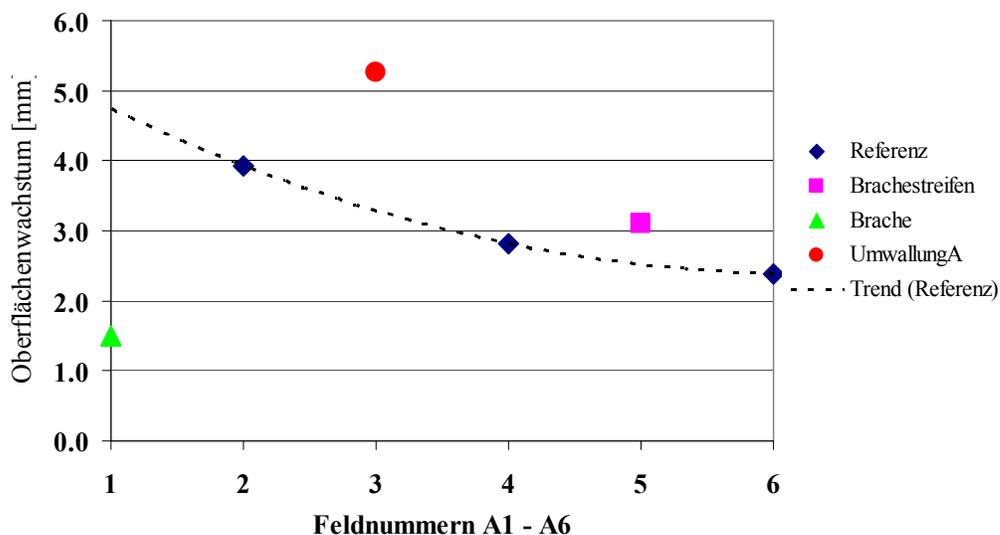
Abb. 59: Kumulierte Sedimentakkumulation im Winterhalbjahr 2011/12 im Sedimentfallentyp „Matte“ in den Beobachtungsflächen des Versuchsfeldes A.

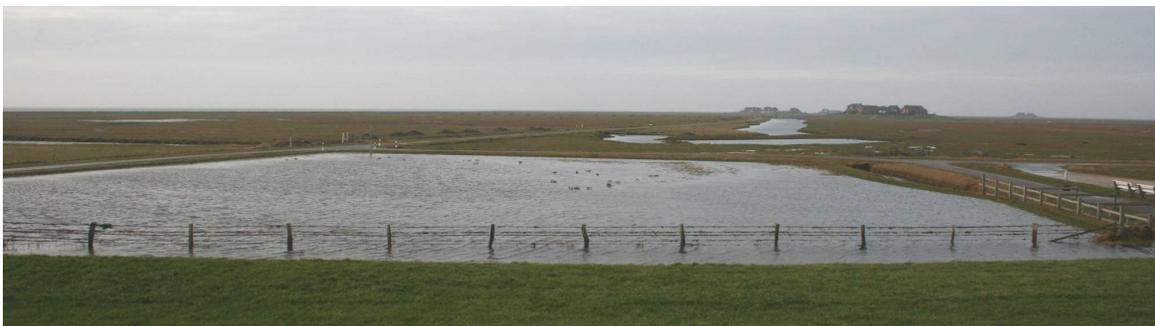
Abb. 60: Das noch von Wasser bedeckte Versuchsfeld B (im Vordergrund) am 11.12.2011 nach Sturmflut „Friedhelm“.

Im Winter 2011/12 dauerte der Entwässerungsvorgang zunehmend länger. Insbesondere durch die rasche Abfolge von Überflutungen fiel die Fläche manchmal für mehrere Wochen nicht mehr vollständig trocken (**Abb. 60**). Aufgrund der Befürchtung, dass das Weidegras geschädigt werden könnte, wurde eine Drainageleitung an der tiefsten Stelle der Fläche aufgestochen. Der dadurch entstandene Gulli (ca. 30cm*30cm) entwässerte die Fläche innerhalb eines Tages. Die Ursache der verzögerten Drainage findet sich in den oberen Zentimetern des Halligbodens. Die Poren sind dort durch Sedimenteintrag weniger durchlässig geworden. Unter Umständen spielen auch Kolmationseffekte durch feine organische Partikel eine Rolle. Der in den Gräben oberhalb der Drainagerohre gefüllte Schillsand ist hingegen durchlässig geblieben.

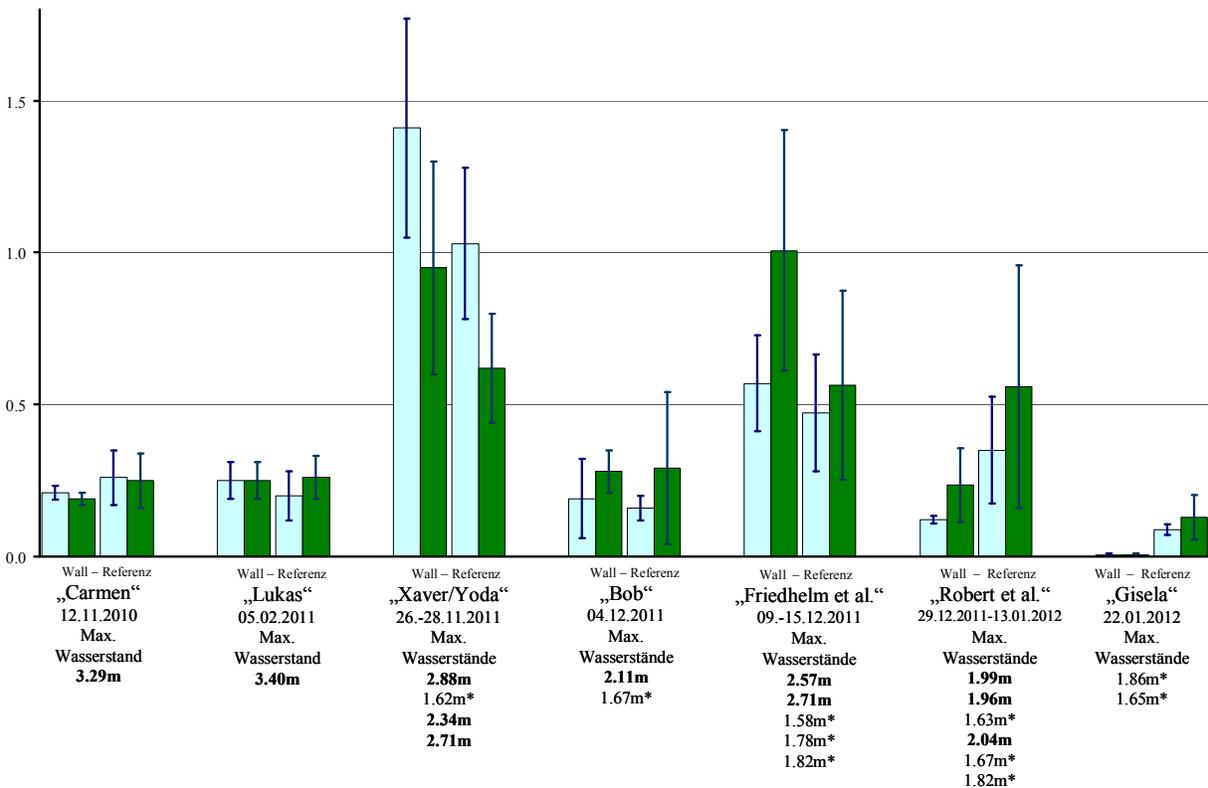
Abb. 61: Sedimentakkumulation in Sedimentfallen (Flaschen = hellblau. Matten = grün) in der umwallten Fläche und dem Referenzbereich des Versuchsfeldes B gegliedert nach Beprobungsblöcken der Winterhalbjahre 2010/11 und 2011/12. Dargestellt als Oberflächenwachstum und Standardabweichung in mm. Die mit einem * markierten Überflutungen erreichten nicht die umwallte Maßnahmenfläche.

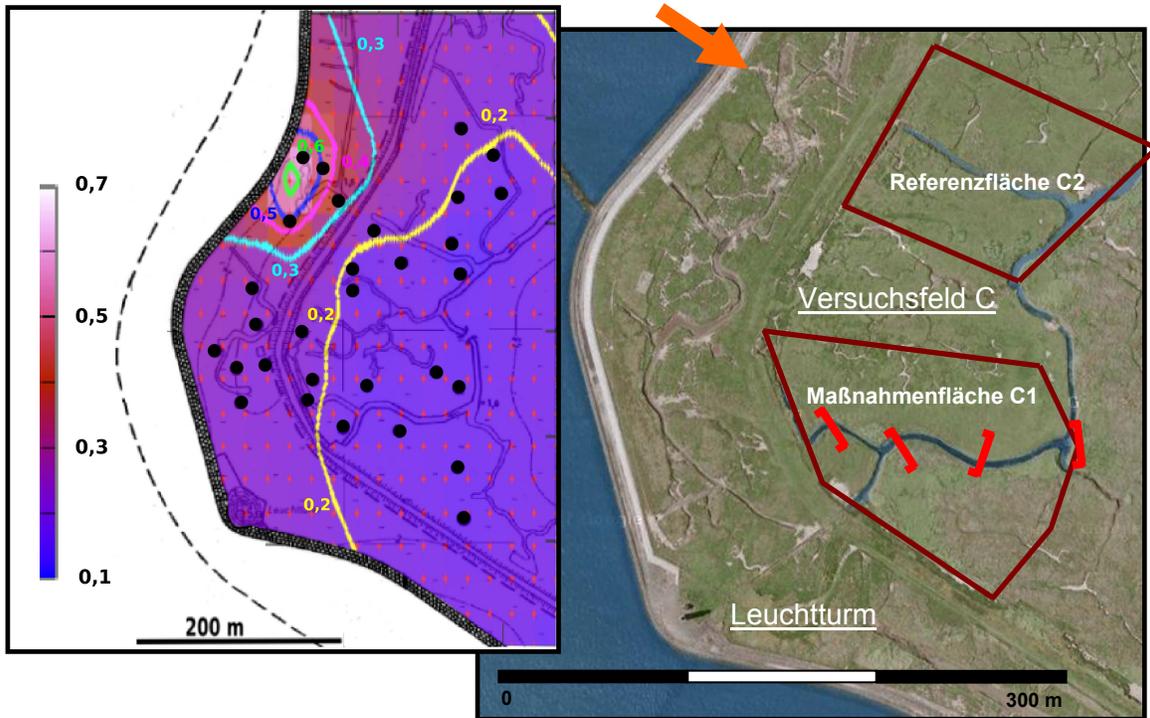
Abb. 62: Links: Sedimentakkumulation (in mm) im Winterhalbjahr 2009/10 im Bereich des Versuchsfeldes C im äußersten Westen von Nordmarsch (aus VOGT 2010). Rechts: Lage der Beobachtungsflächen im Versuchsfeld C und der Anomalie (Pfeil).

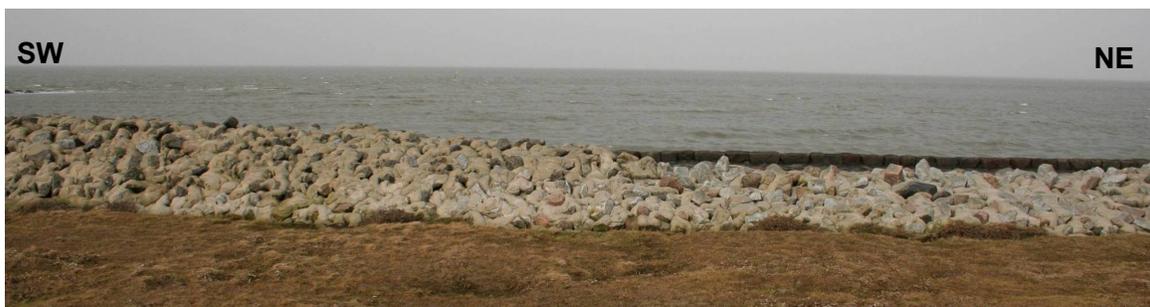
Abb. 63: Unterschiedliche Deckwerkshöhen am Westufer von Nordmarsch im Bereich der Anomalie von **Abb. 62**. Der linke Deckwerksabschnitt ist ca. 60cm als höher als der rechts angrenzende

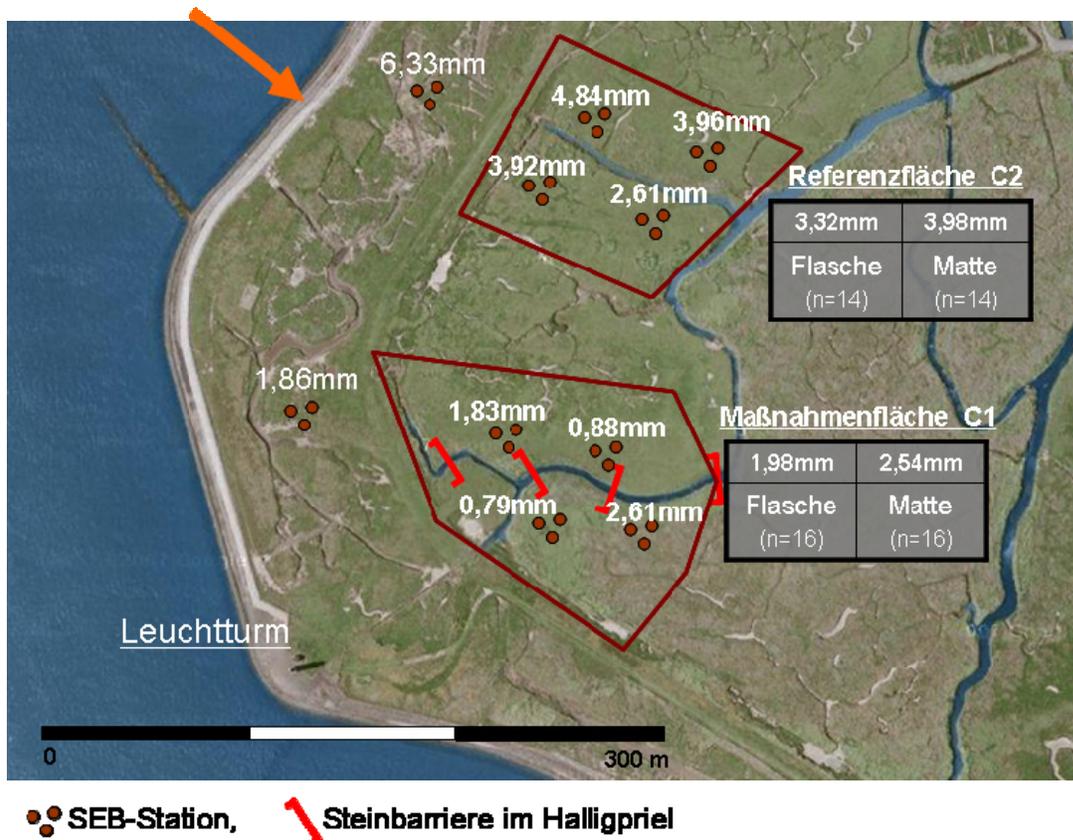
Abb. 64: Oberflächenwachstum an SEB-Stationen im Versuchsfeld C und kumulierte Sedimentakkumulation in den Sedimentfallen zwischen Oktober 2011 und April 2012. Änderung der Deckwerkshöhe (Pfeil).
