Entwicklung und Zustand Hörnum-Odde

Arfst M. Hinrichsen

Landesbetrieb für Küstenschutz, Nationalpark und
Meeresschutz Schleswig-Holstein (**LKN.SH**)

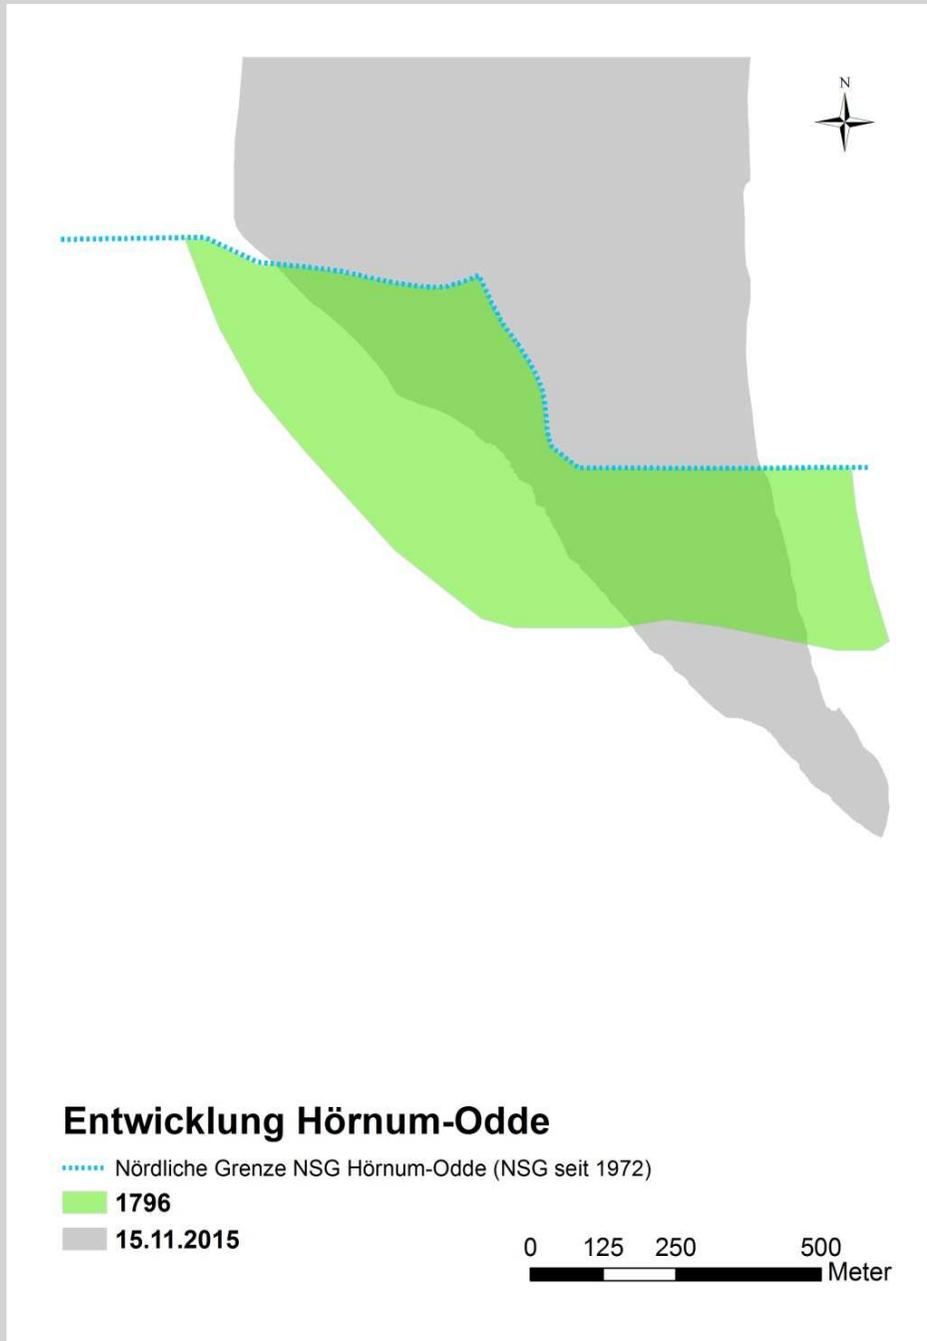
Entwicklung südliches Inselende (1796)

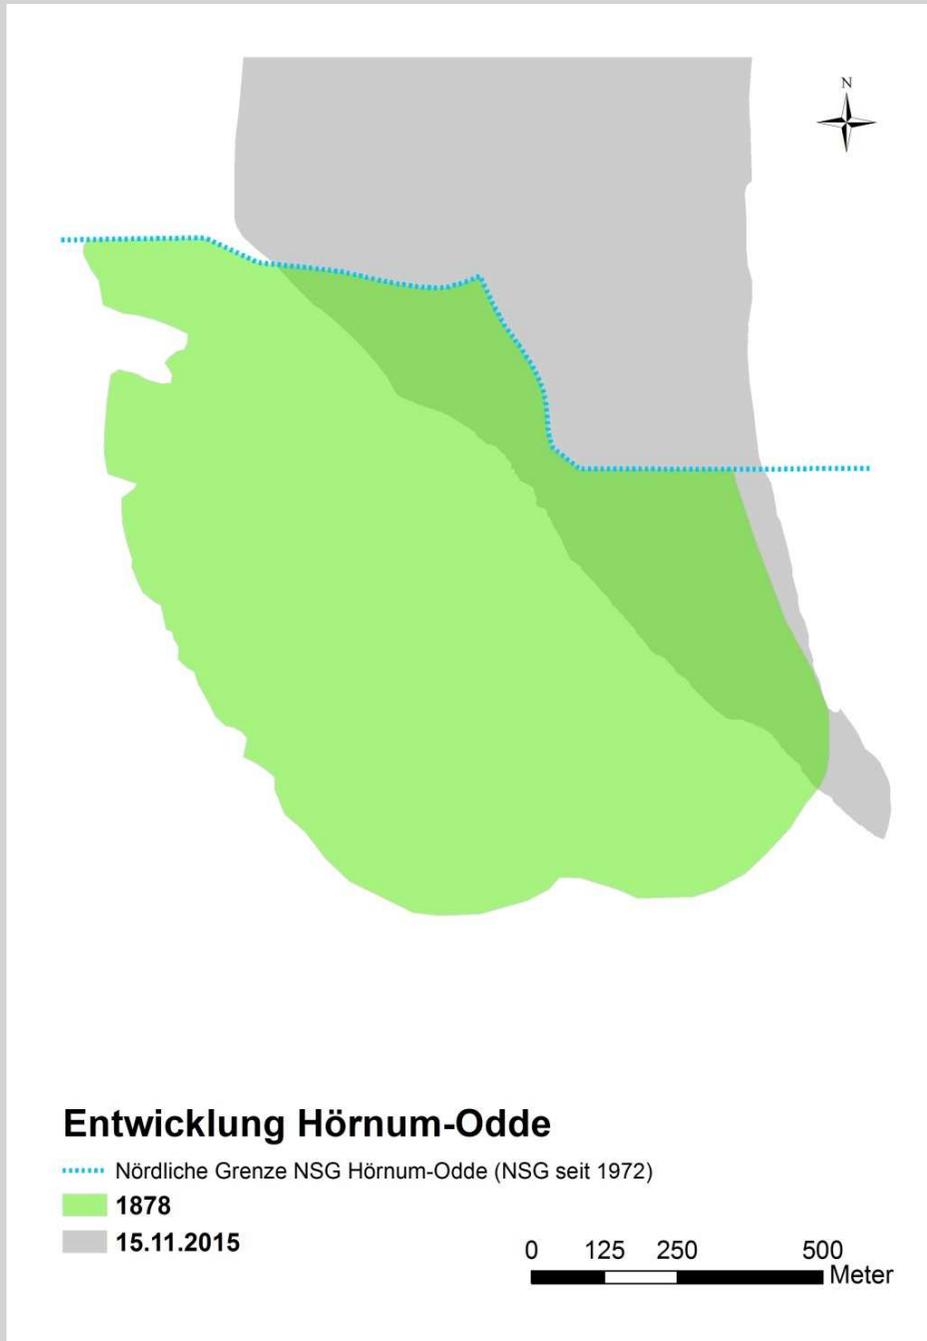
Entwicklung südliches Inselende (1878)

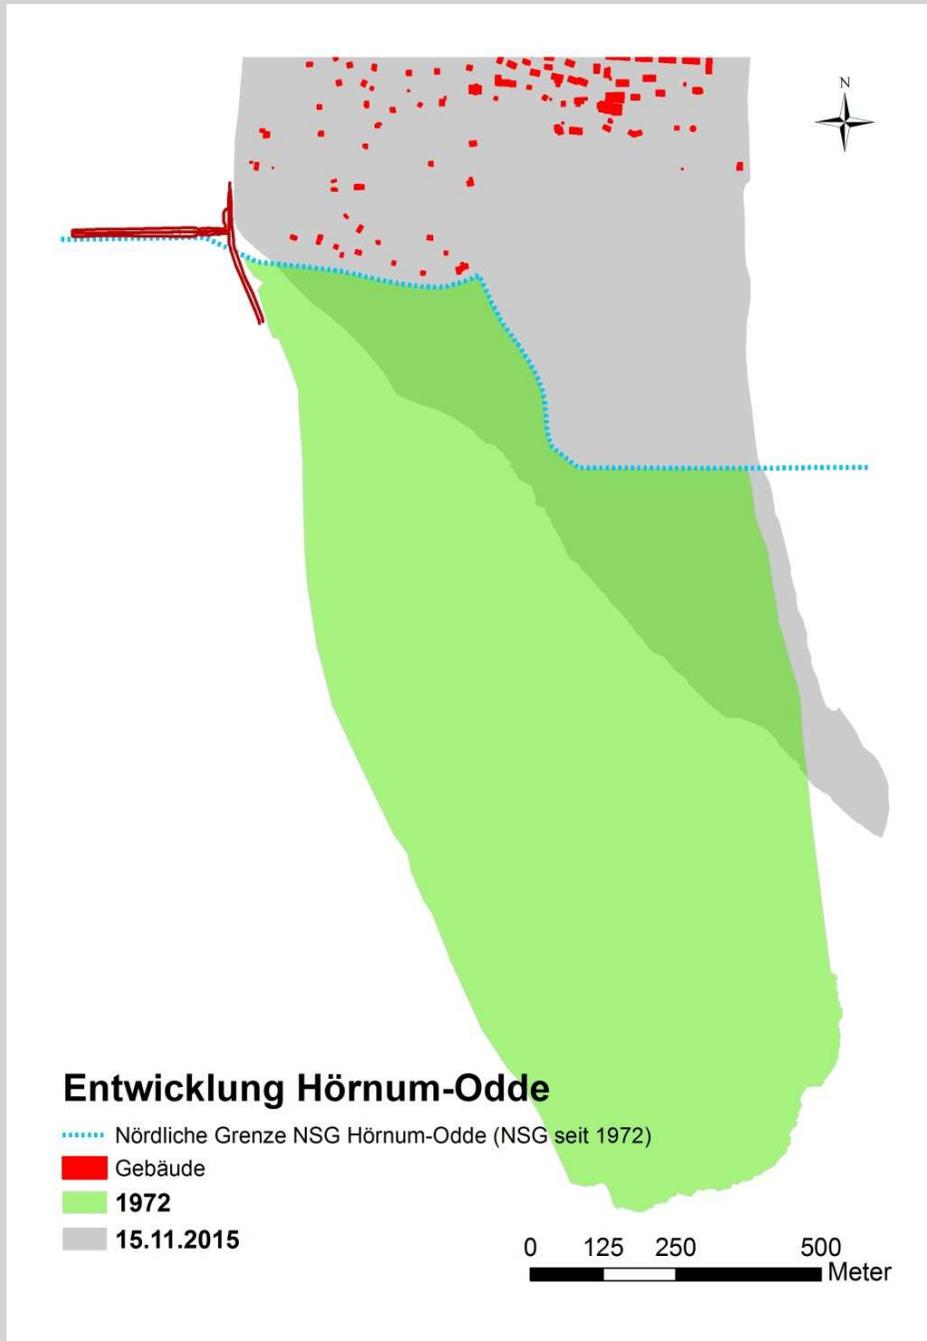
Entwicklung südliches Inselende (1972)

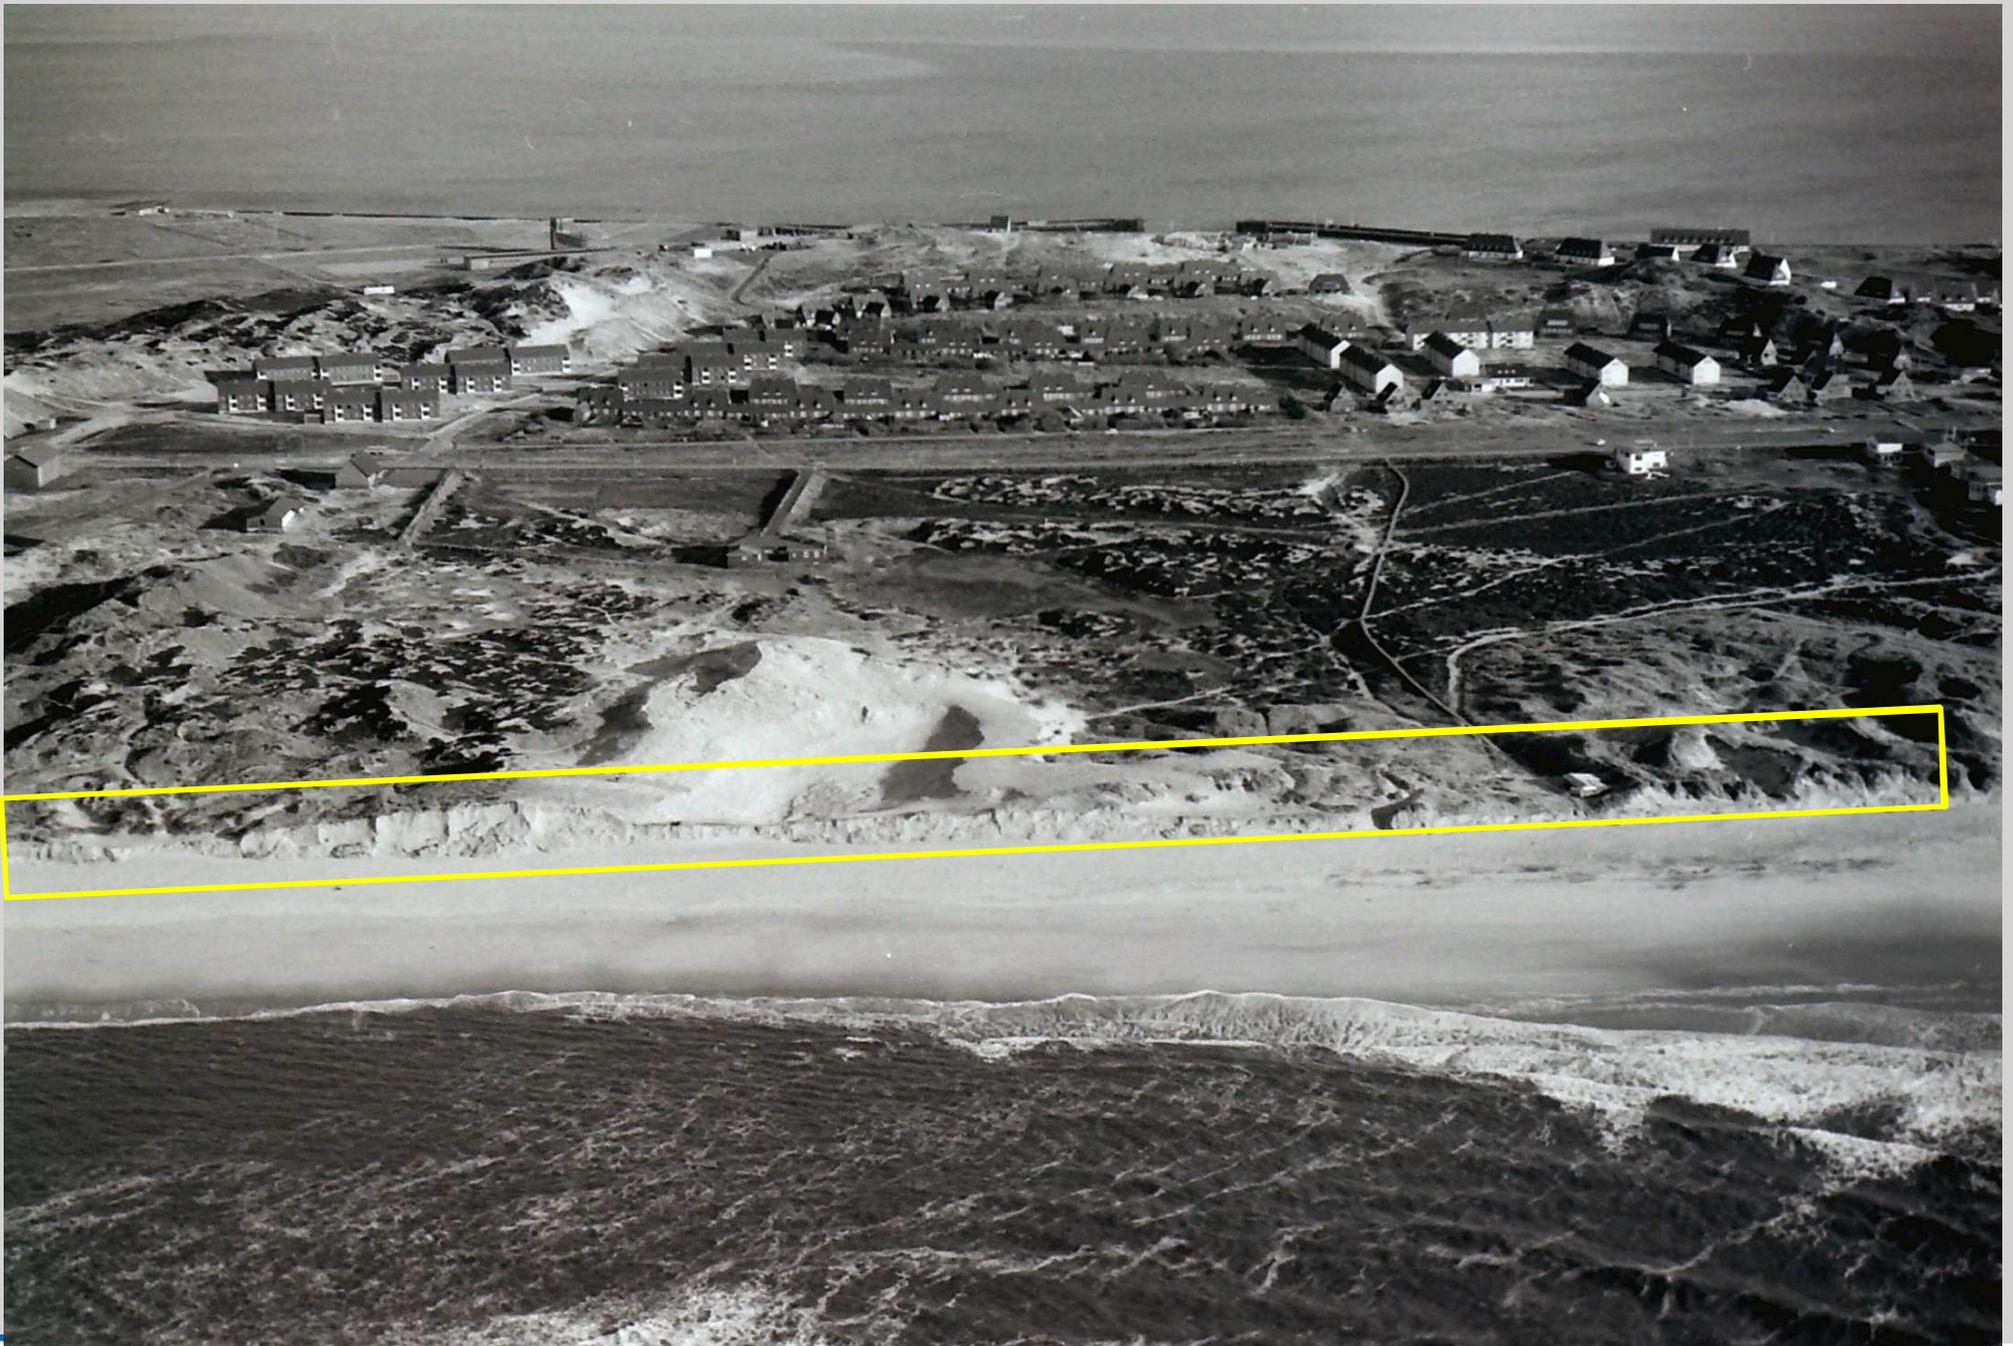
Randdünenabbruch Steintal (4.11.1965)

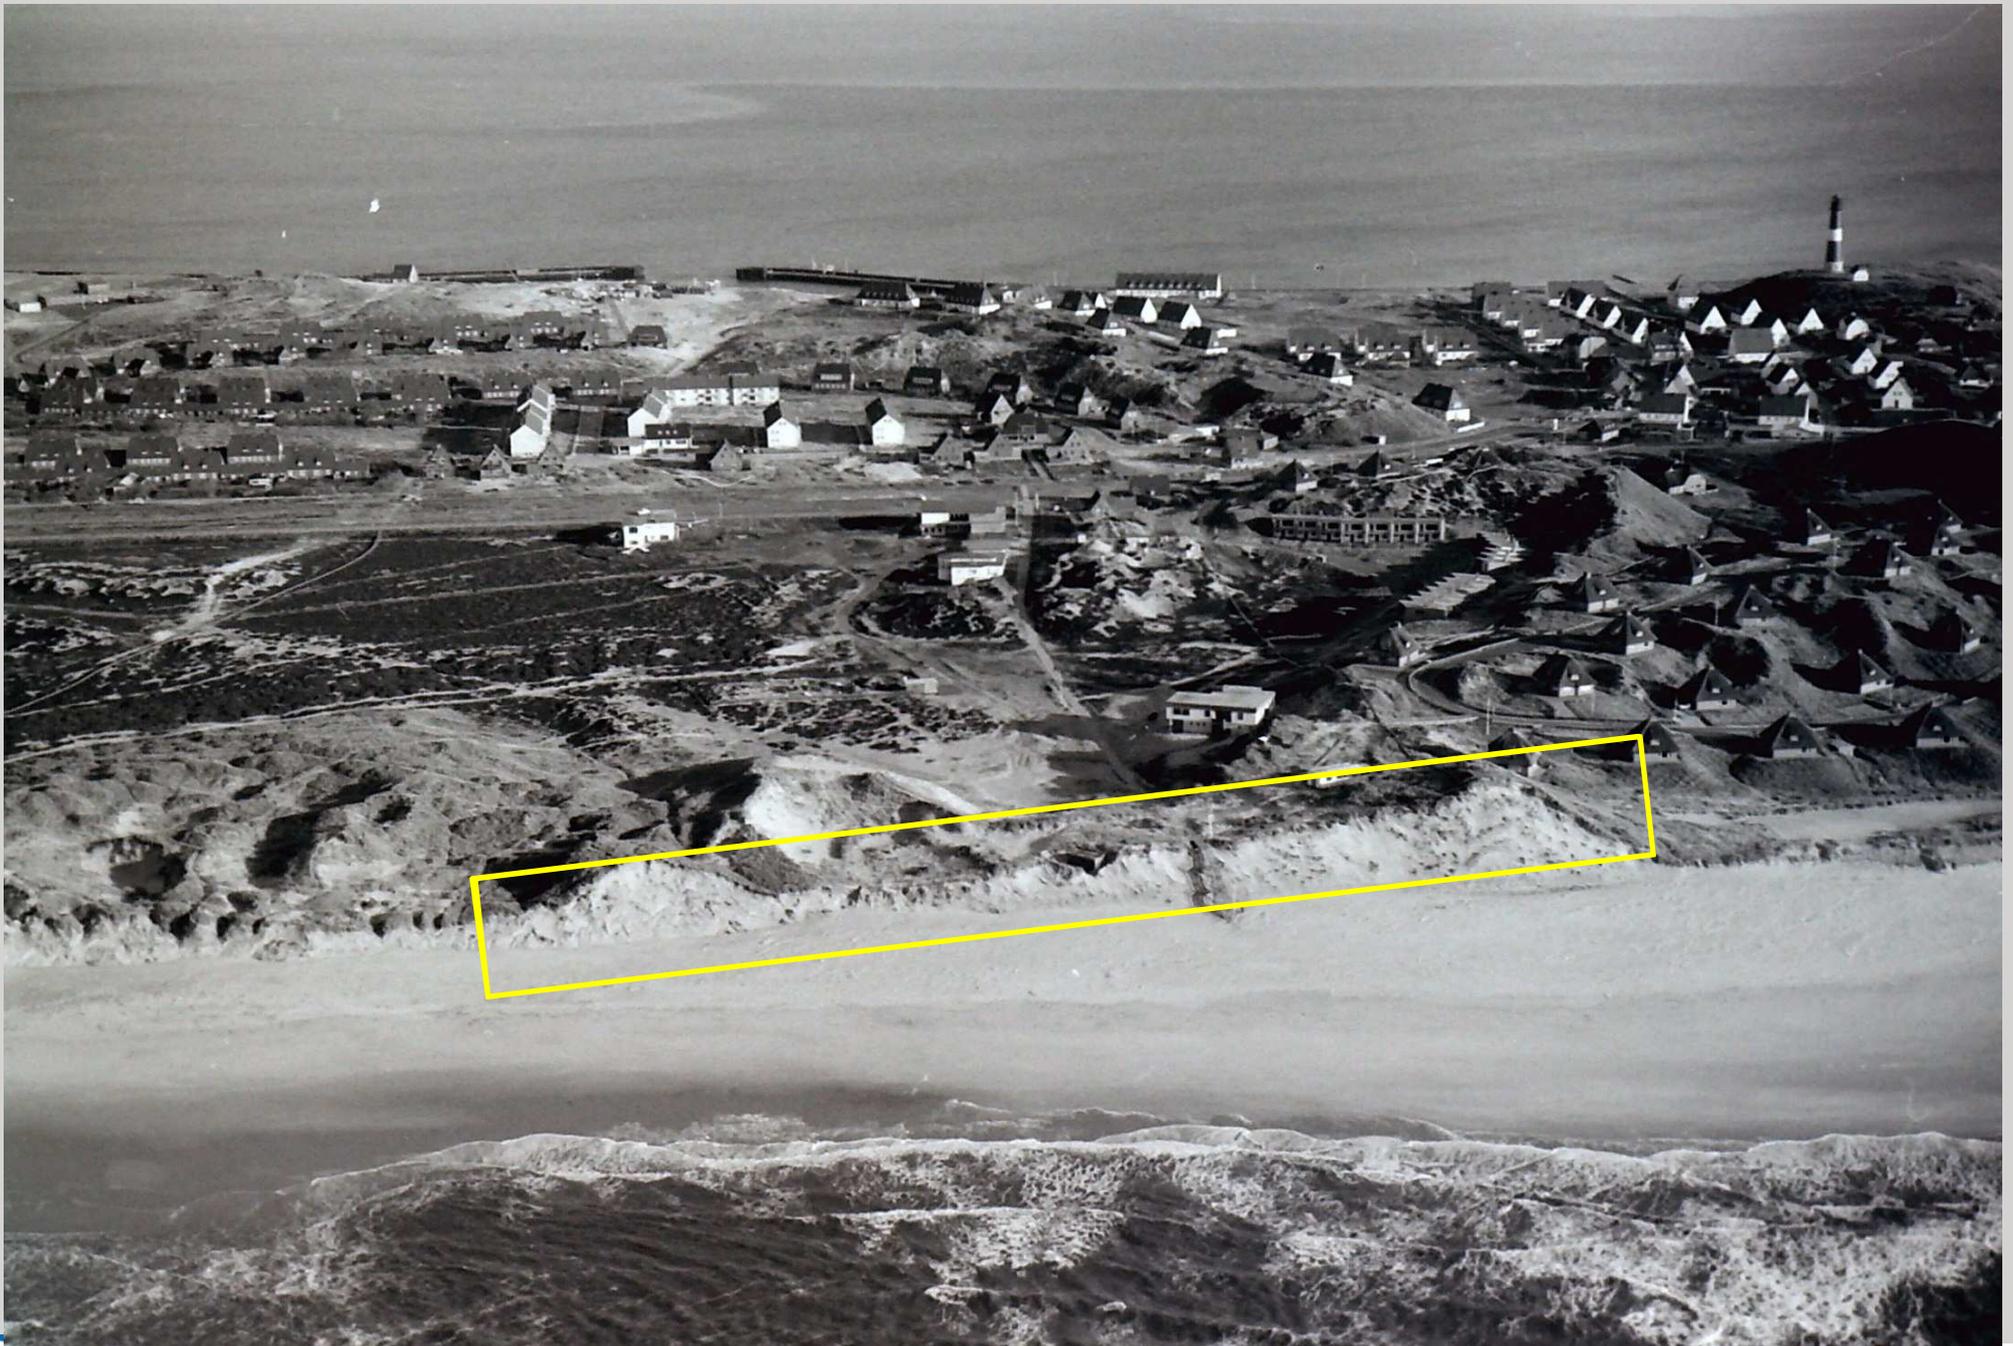
Randdünenabbruch Strandweg (4.11.1965)

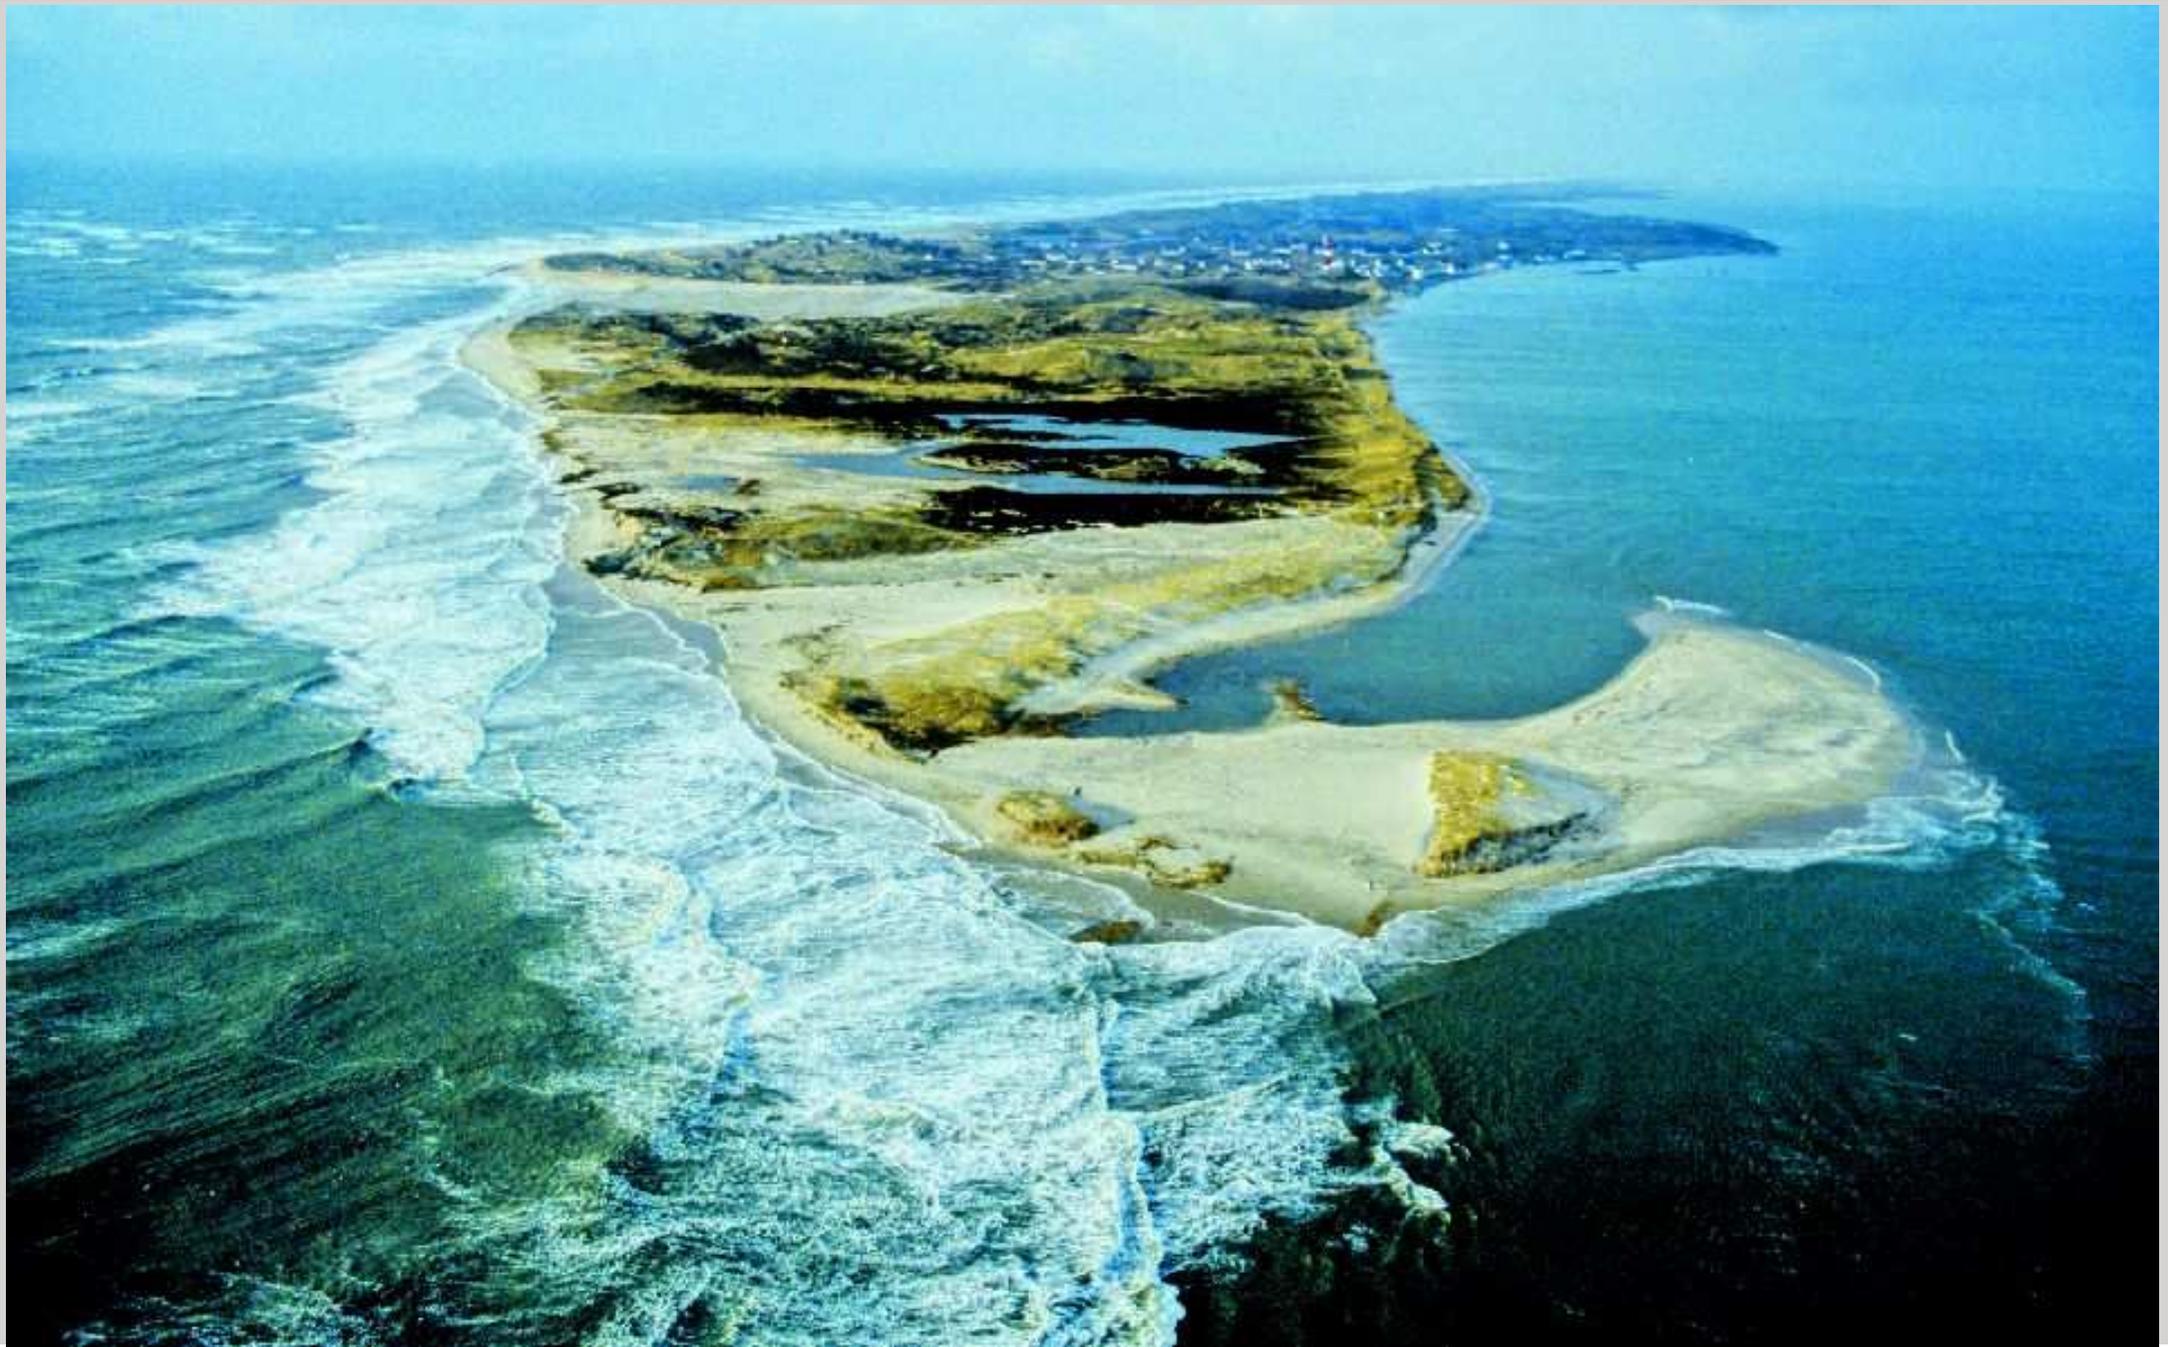
Überflutung der Dünentäler 26./28.2.1990

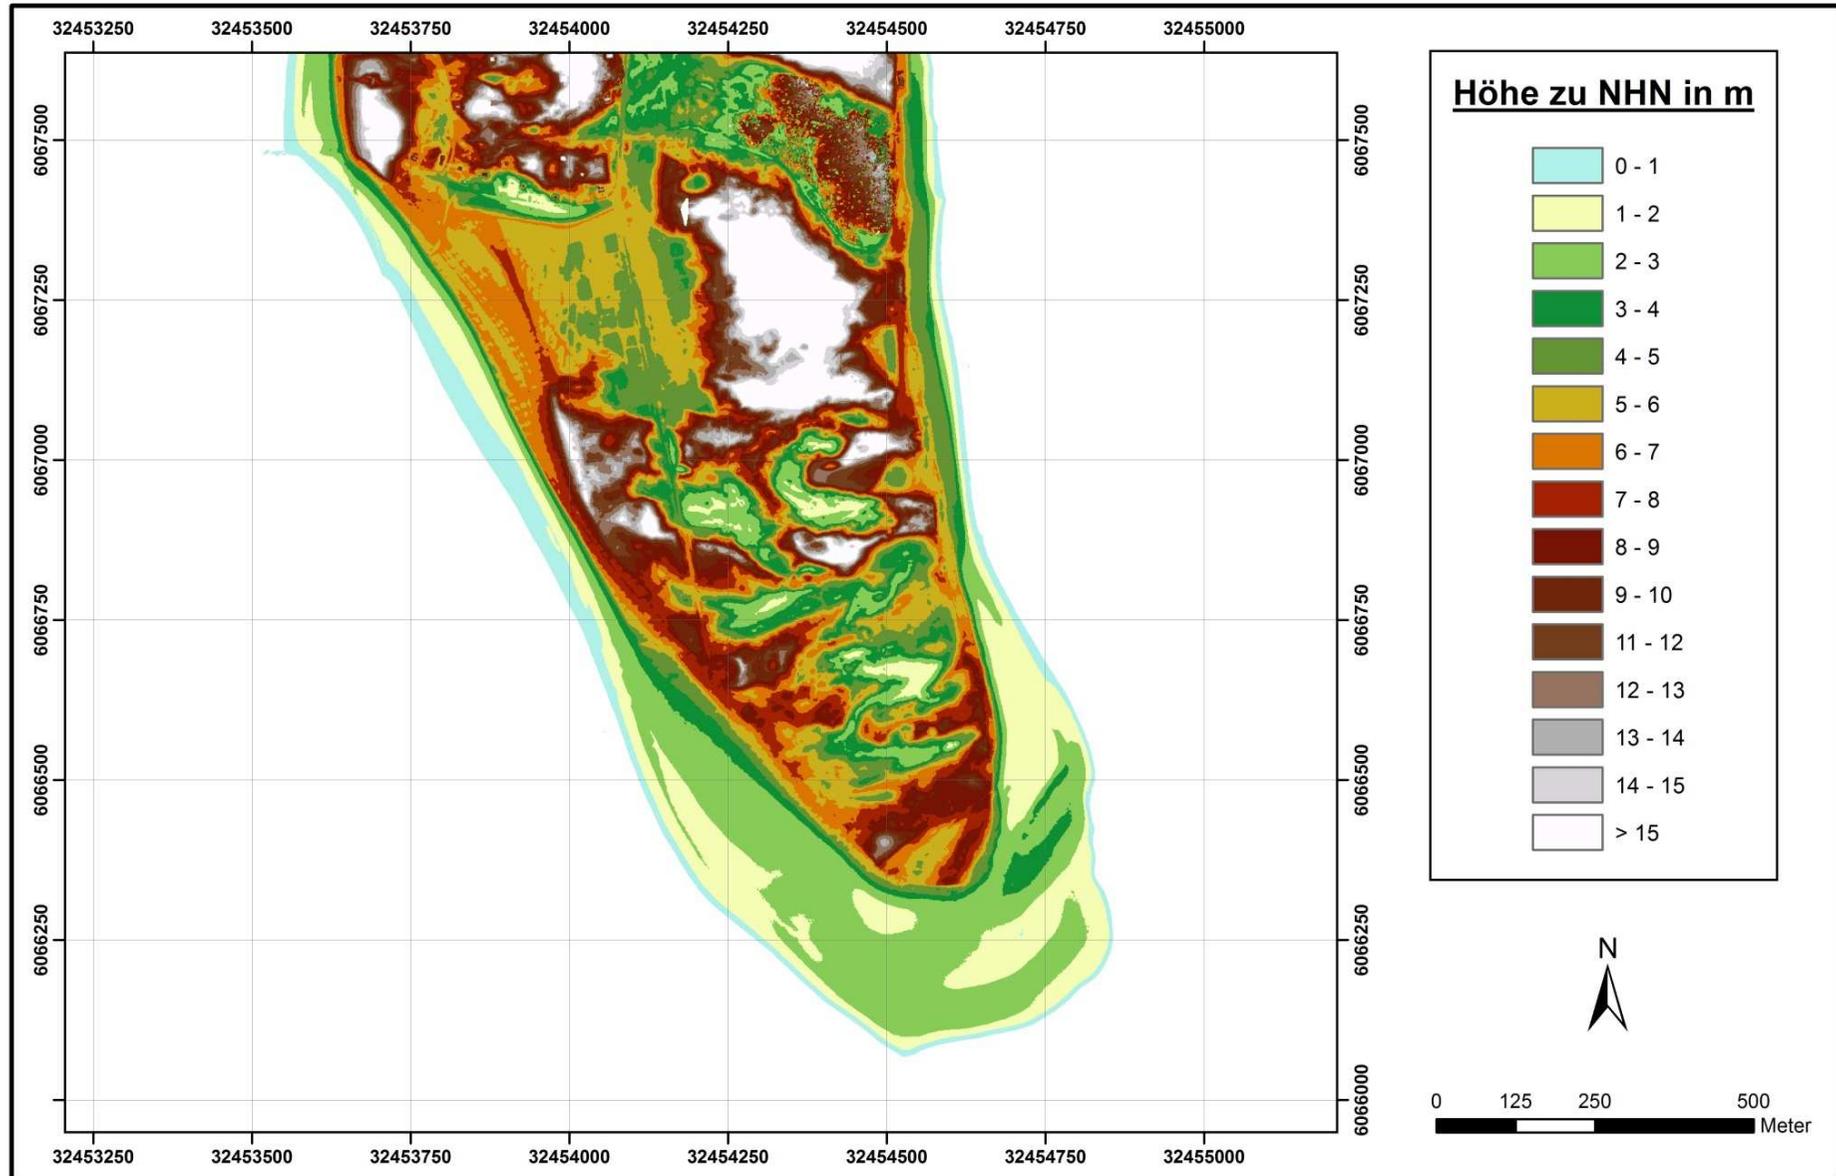
Digitales Höhenmodell Hörnum-Odde - 25.09.1999 -

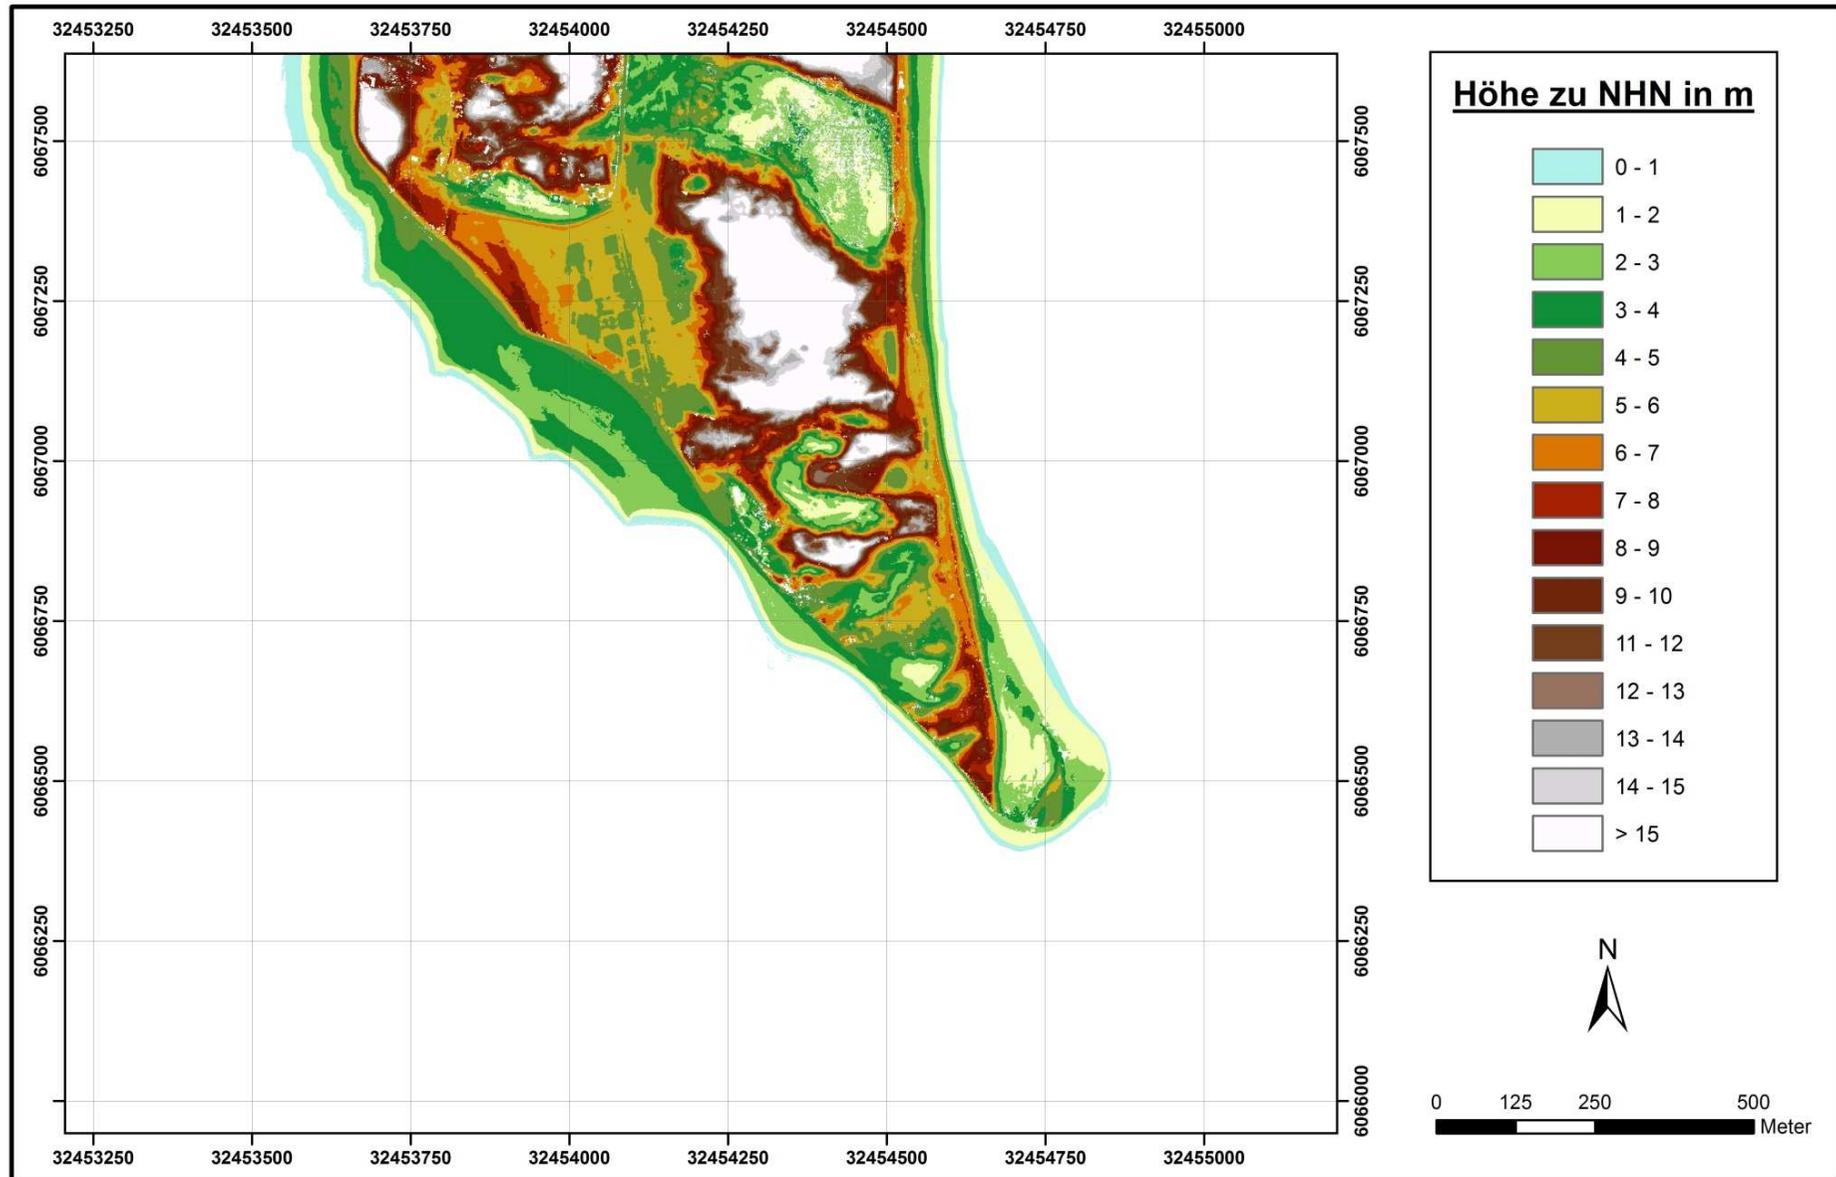
Digitales Höhenmodell Hörnum-Odde - 06.08.2015 -

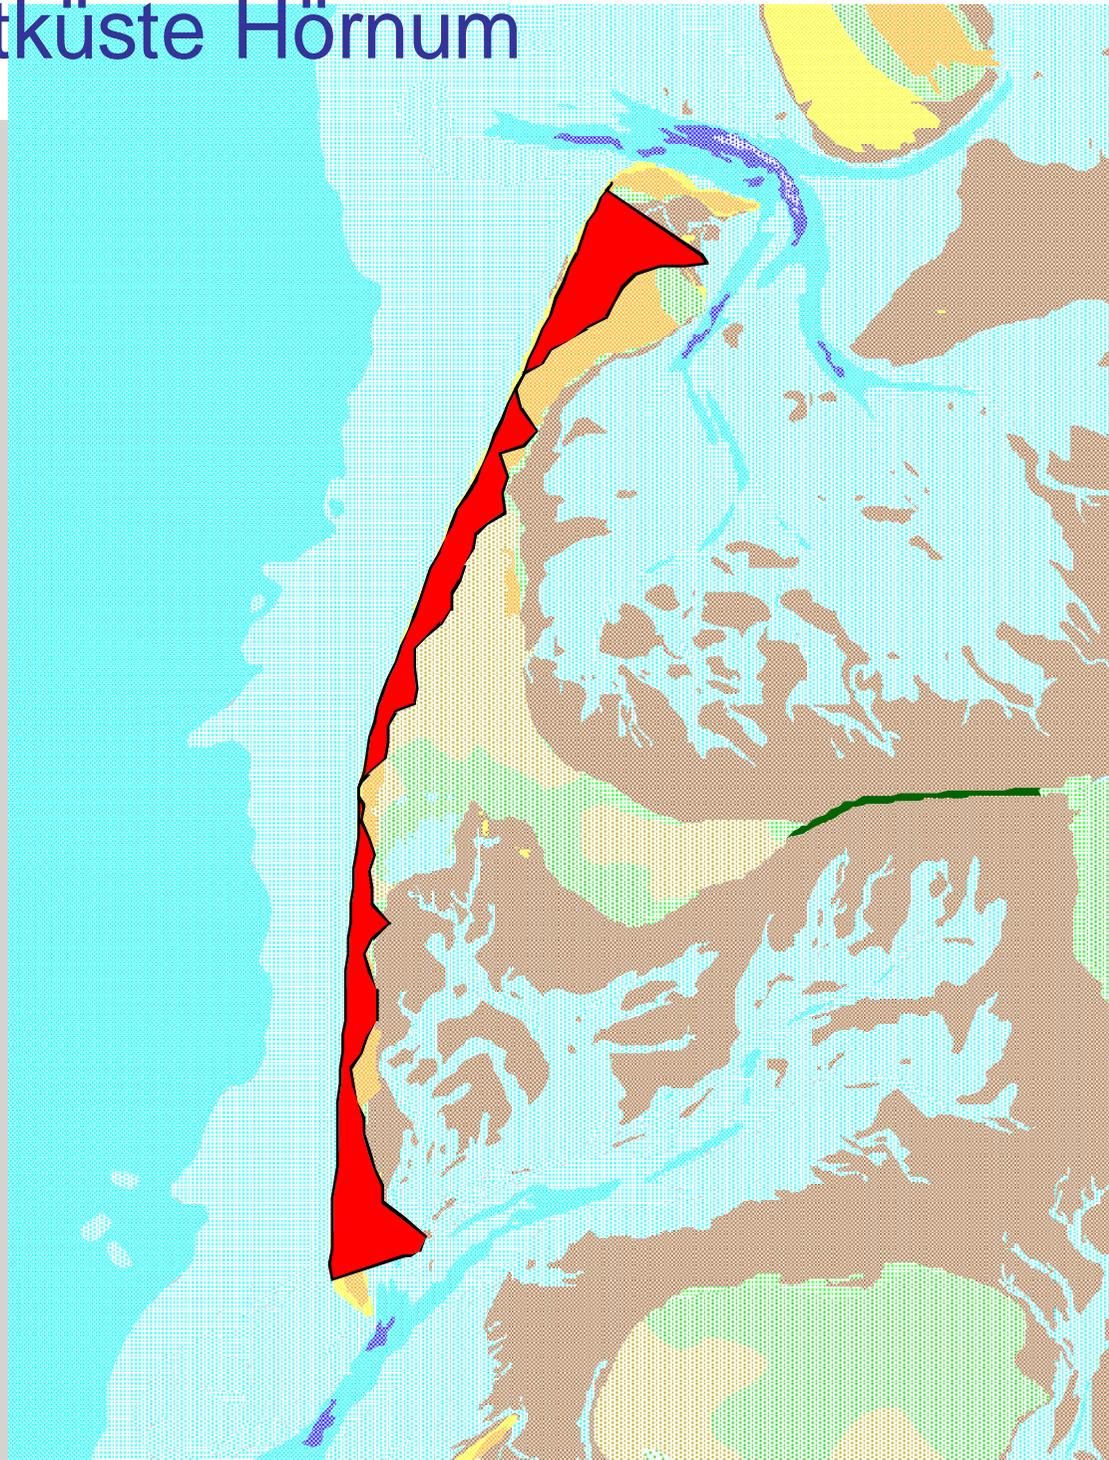
Rückgangsrates
Kliff-/Dünenfuß
1 - 4 m/Jahr

Sandaufspülungen verhindern Dünenabbruch

Die Westküste der Insel Sylt ist ohne vorgelagertes Watt der tiefen See unmittelbar ausgesetzt. Bis zu 4 Meter hohe Wellen treffen bei Sturmfluten den Strand und anschließend Dünenfuß oder Kliff. Die Strömungen transportieren den abgetragenen Dünen sand zu den Inselrändern. So verliert die Insel ständig an Substanz. Die abgebrochene Raaddüne (Dünenfuß 3,75 m über dem mittleren Meeresspiegel) ging im Mittel von 1870 bis 1984 um 1 Meter pro Jahr zurück. Dabei betrug der mittlere 1 Million Kubikmeter.

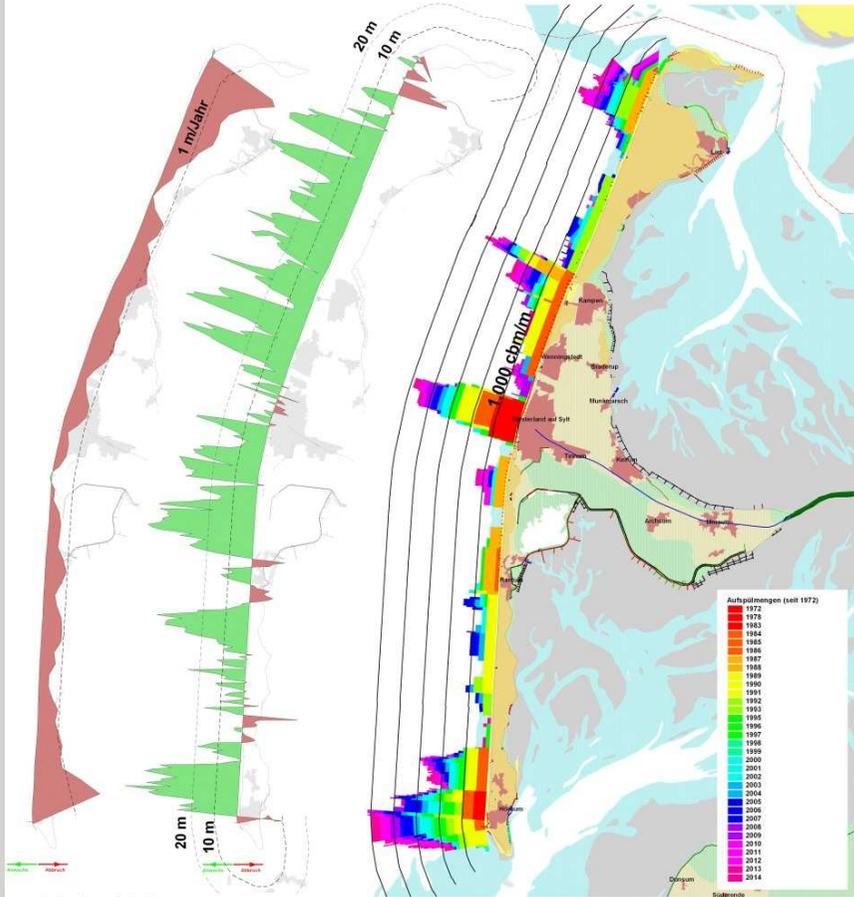
Entwicklung 1870 - 1984/86
mittlerer Rückgang
1 Meter pro Jahr

Sandaufspülungen 1984/86 - Herbst 2014
mittlere Breite des Sanddepots:
20 Meter in 30 Jahren

Sandaufspülungen 1972 - 2014

Jährlicher Rückgang 1 Meter / Jahr

Feste Bauwerke wie Strandmauern, Deckwerke, Bühnen und Tetrapoden können die Substanzverluste der Insel nur wenig beeinflussen. Der weitere Rückgang der Westküste wurde mit den 1972 begonnenen und seit 1984 regelmäßig durchgeführten Sandaufspülungen verhindert. Die regelmäßig durchgeführten Sandaufspülungen haben ein Sanddepot von im Mittel 20 Meter Breite geschaffen. Dieser Sand stellt einen Puffer dar, so dass bei Sturmfluten keine Inselsubstanz unmittelbar verloren geht. rund 43 Millionen Kubikmeter Sand mit Gesamtkosten von rund 175 Millionen € aufgespült. Die Sandaufspülungen müssen fortgesetzt werden, um die ständigen Sandverluste auszugleichen.

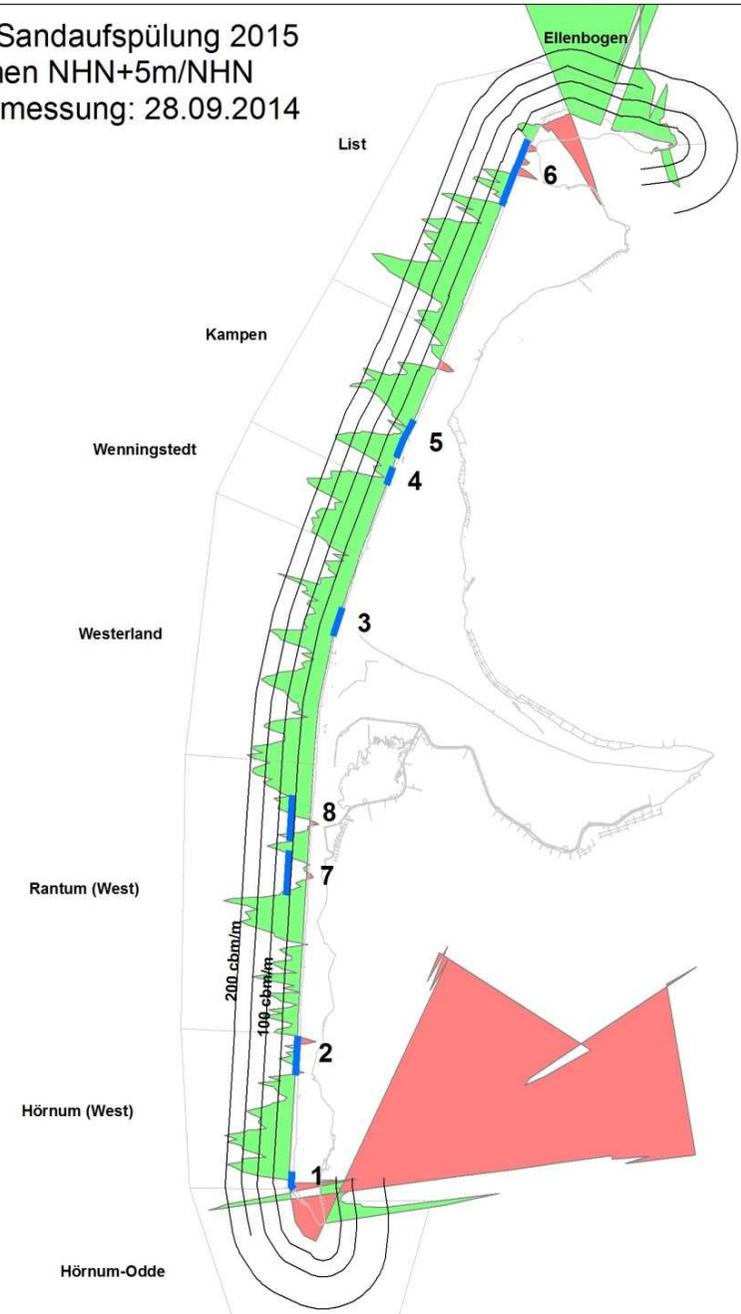
Planung Sandaufspülung 2015 Volumen NHN+5m/NHN letzte Vermessung: 28.09.2014

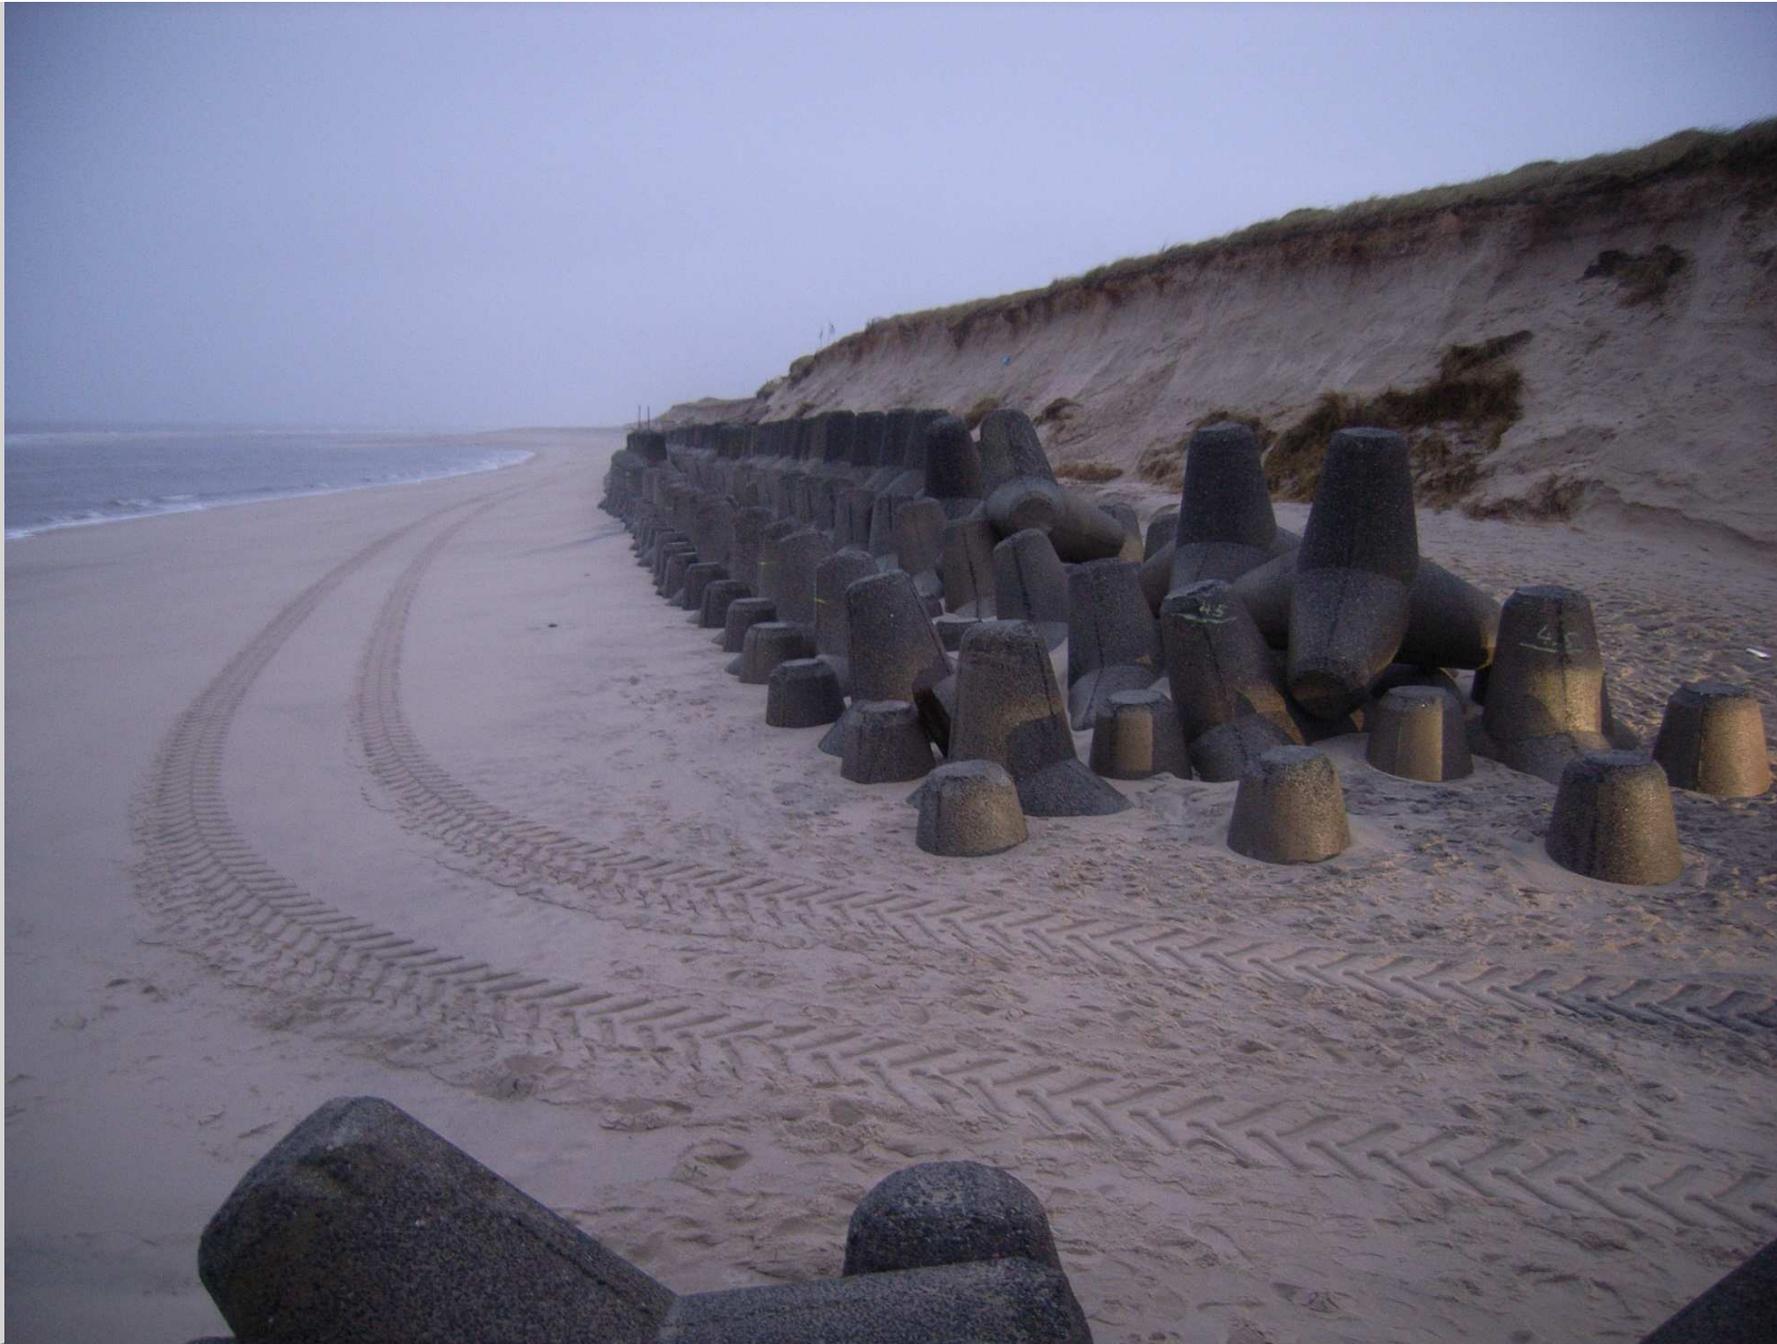
**Küstenlinie
Hörnum /
Hörnum-Odde
310 m
vorgestreckt**

310 m
