Entwicklung und Zustand Hörnum-Odde

Arfst M. Hinrichsen

Landesbetrieb für Küstenschutz, Nationalpark und
Meeresschutz Schleswig-Holstein (**LKN.SH**)

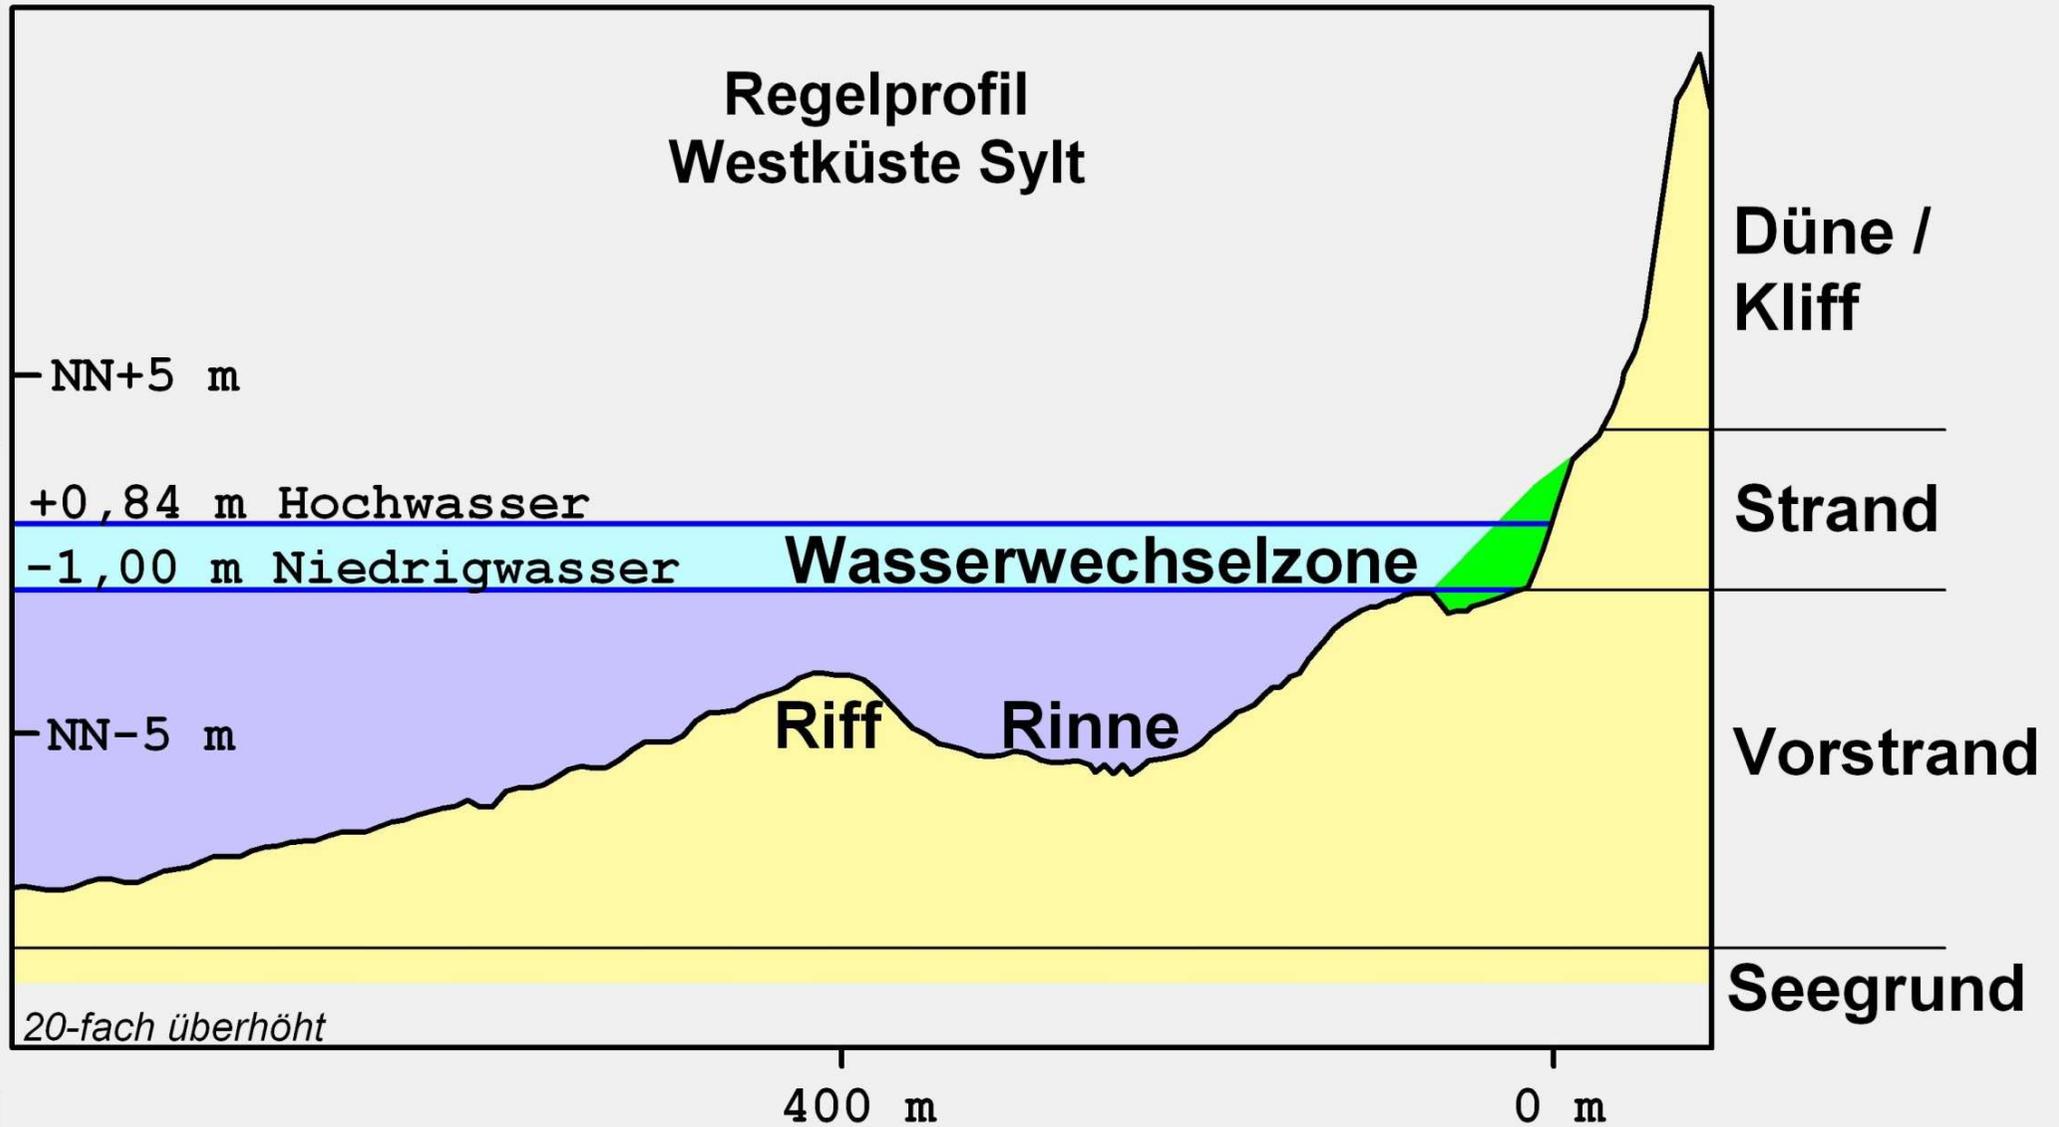
Regelprofil Westküste

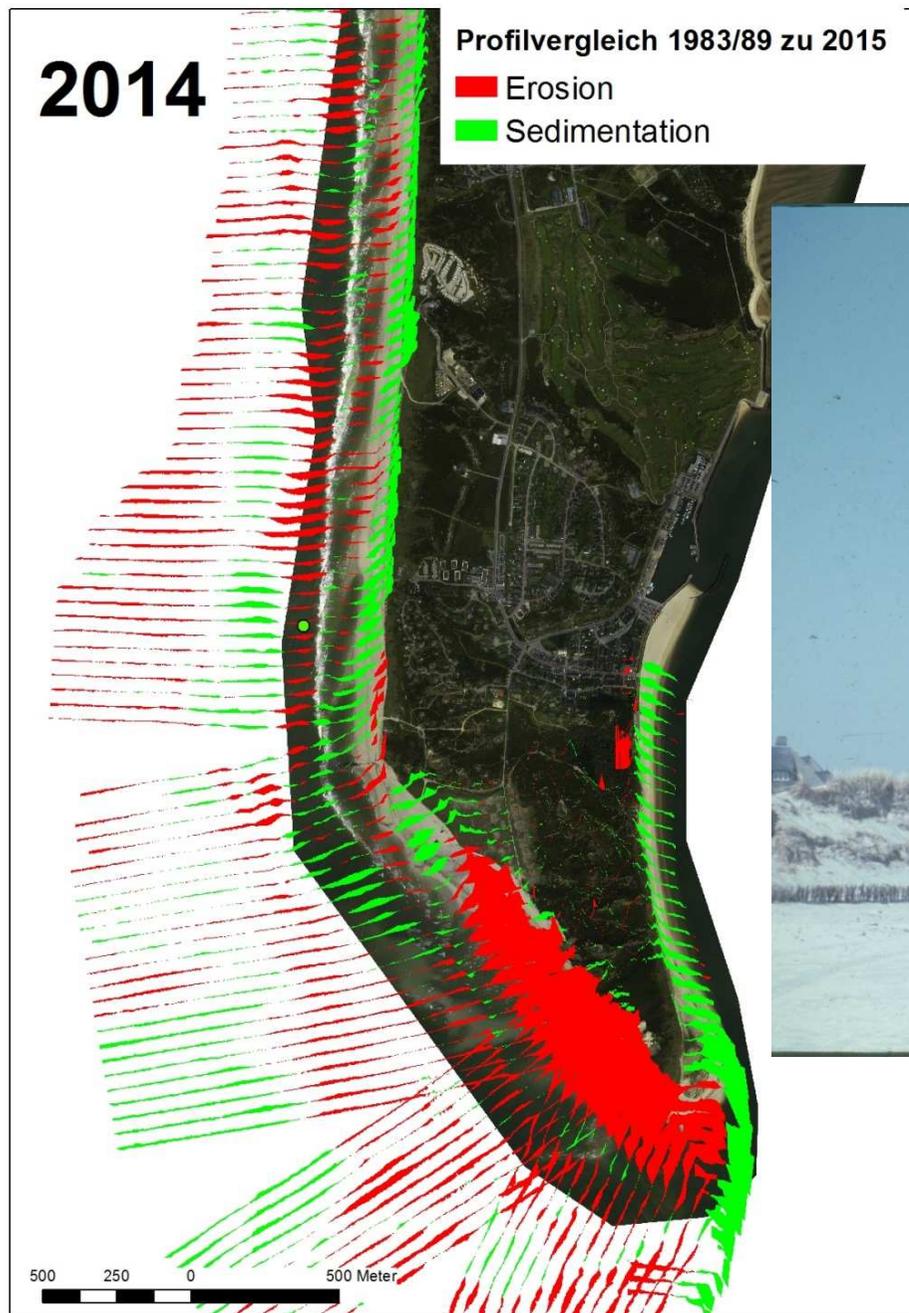
Profilvergleich 1983/86 - 2015

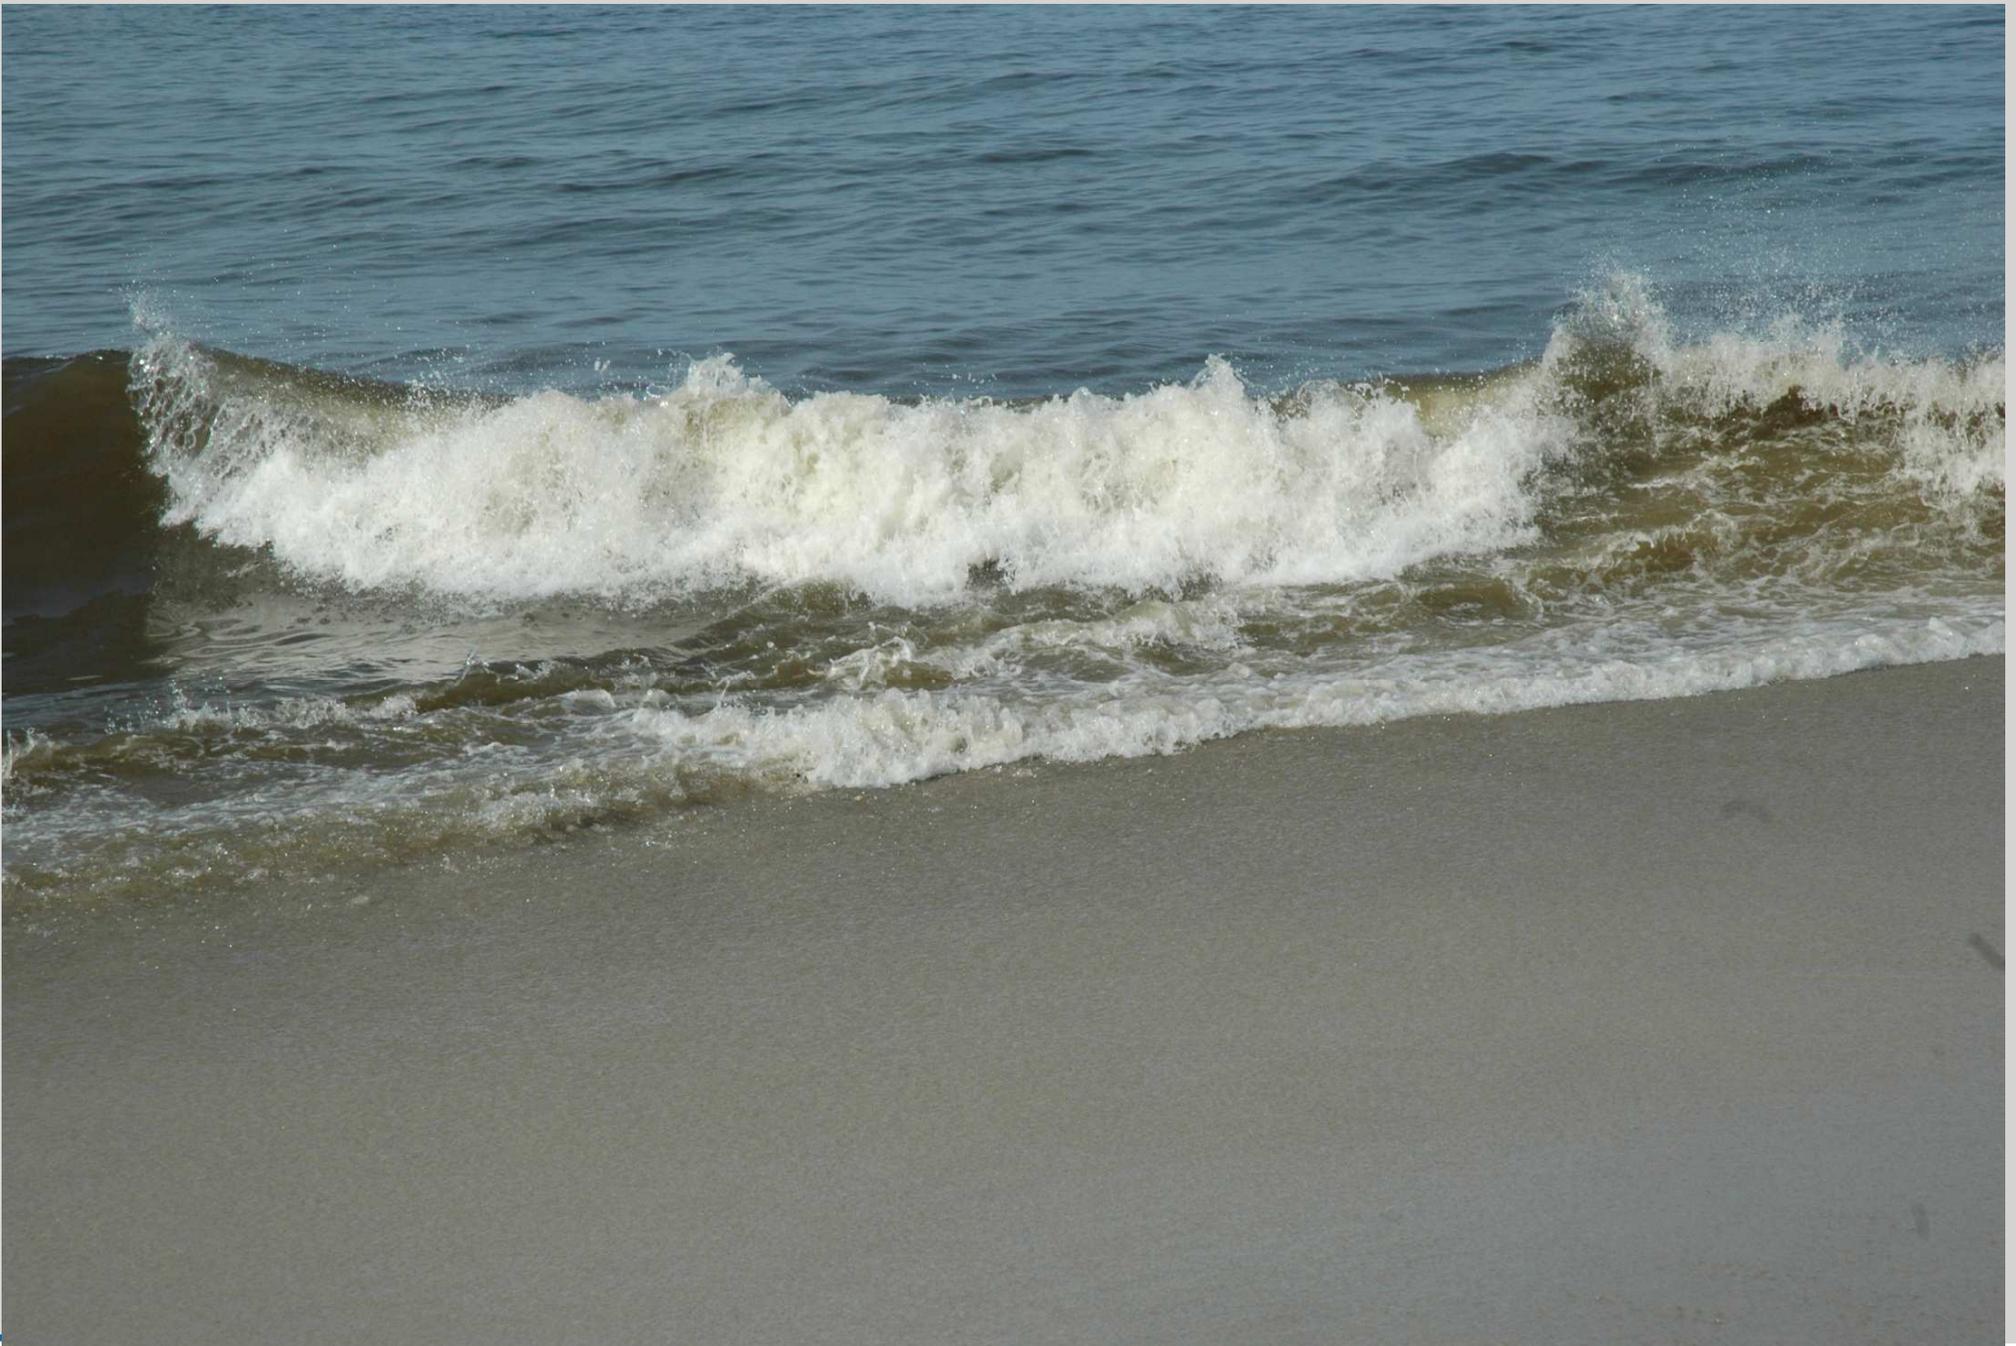
Seegang läuft schräg auf

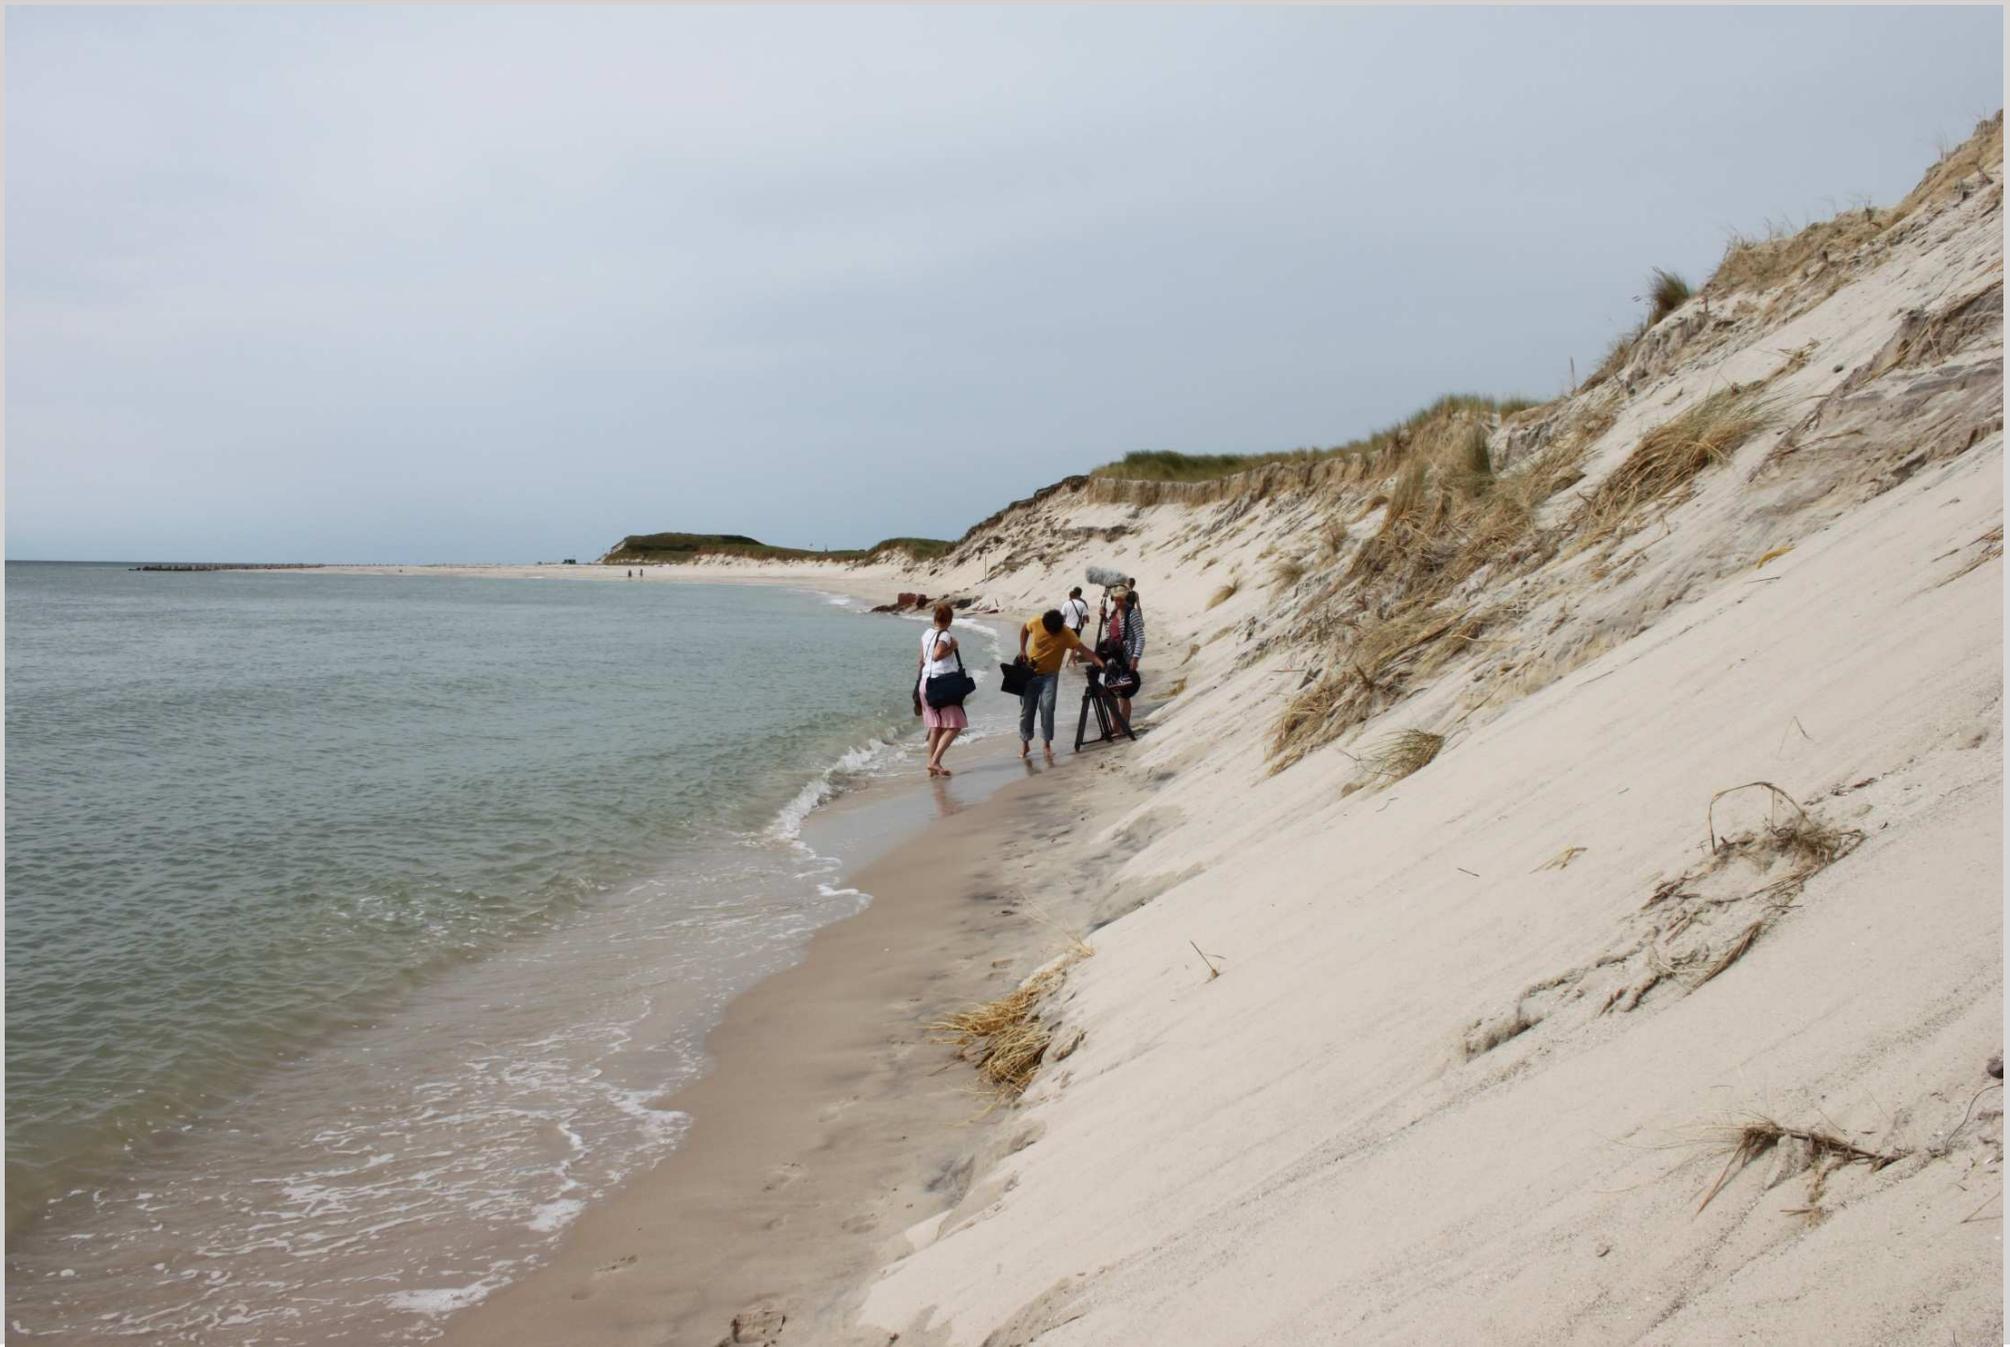
Ausgeräumter Strand

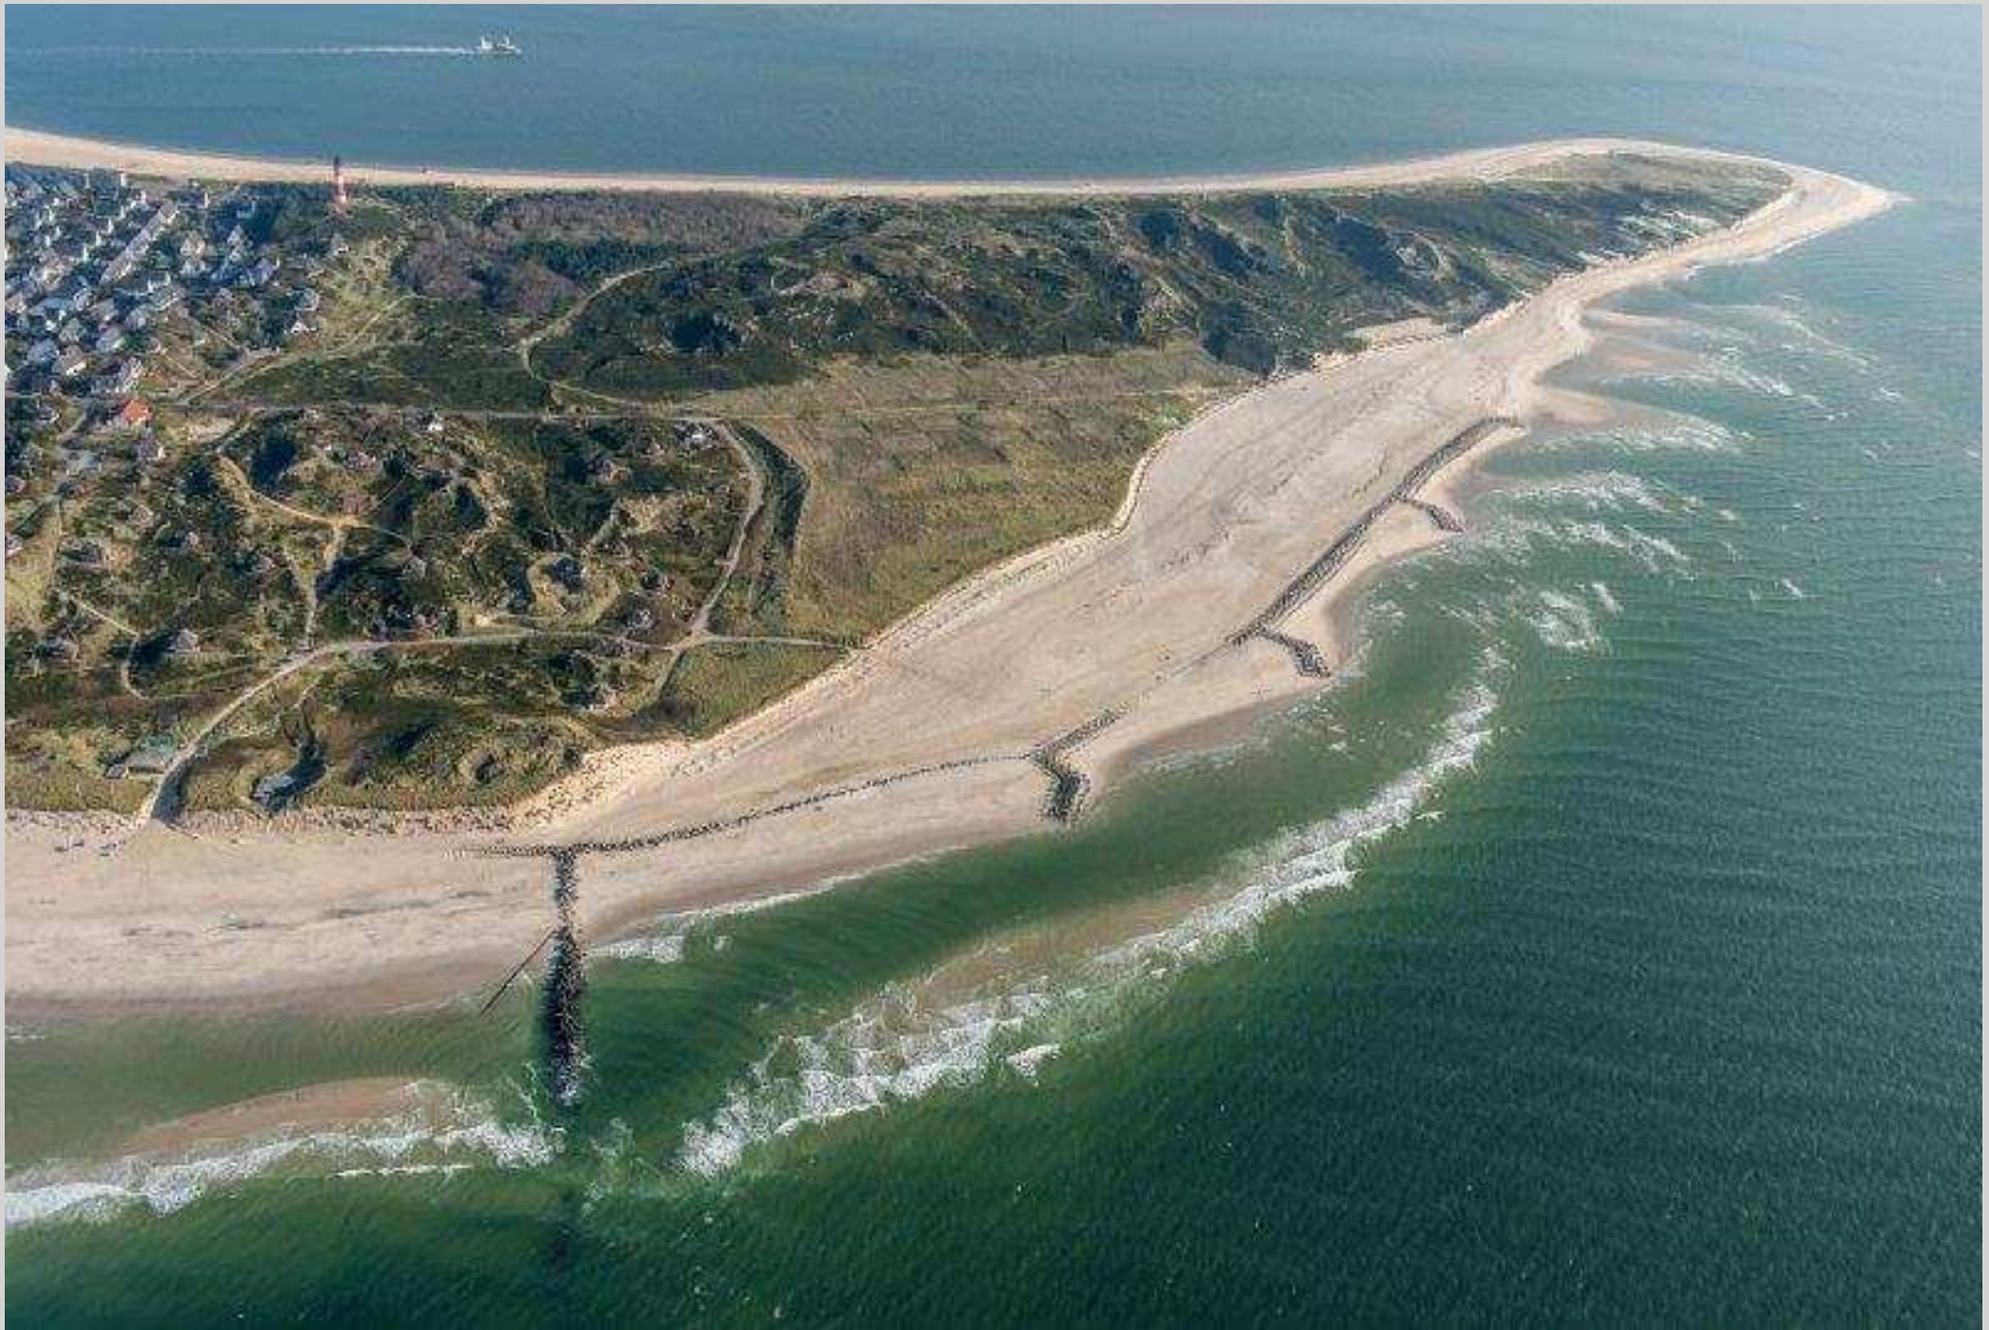
Tetrapoden Hörnum (09.12.2014)

- 1967/68: Tetrapoden (Quer, Längs)
- 1983/86: 1. Sandaufspülung
- 2005-06: Umlagerung Tetrapoden
- 2012/14: Wellenbrecher aus Tetrapoden
- *Sandfangzäune, Halmpflanzungen*
- *Dünenbau*

- 2003/2005: Öffnung/Schließung Querwerk
- 2005: Ausbau nördl. Längswerk nach Helgoland
- 2006: Verkürzung Längswerk, Verstärkung Querwerk
- 2012/14: Wellenbrecher

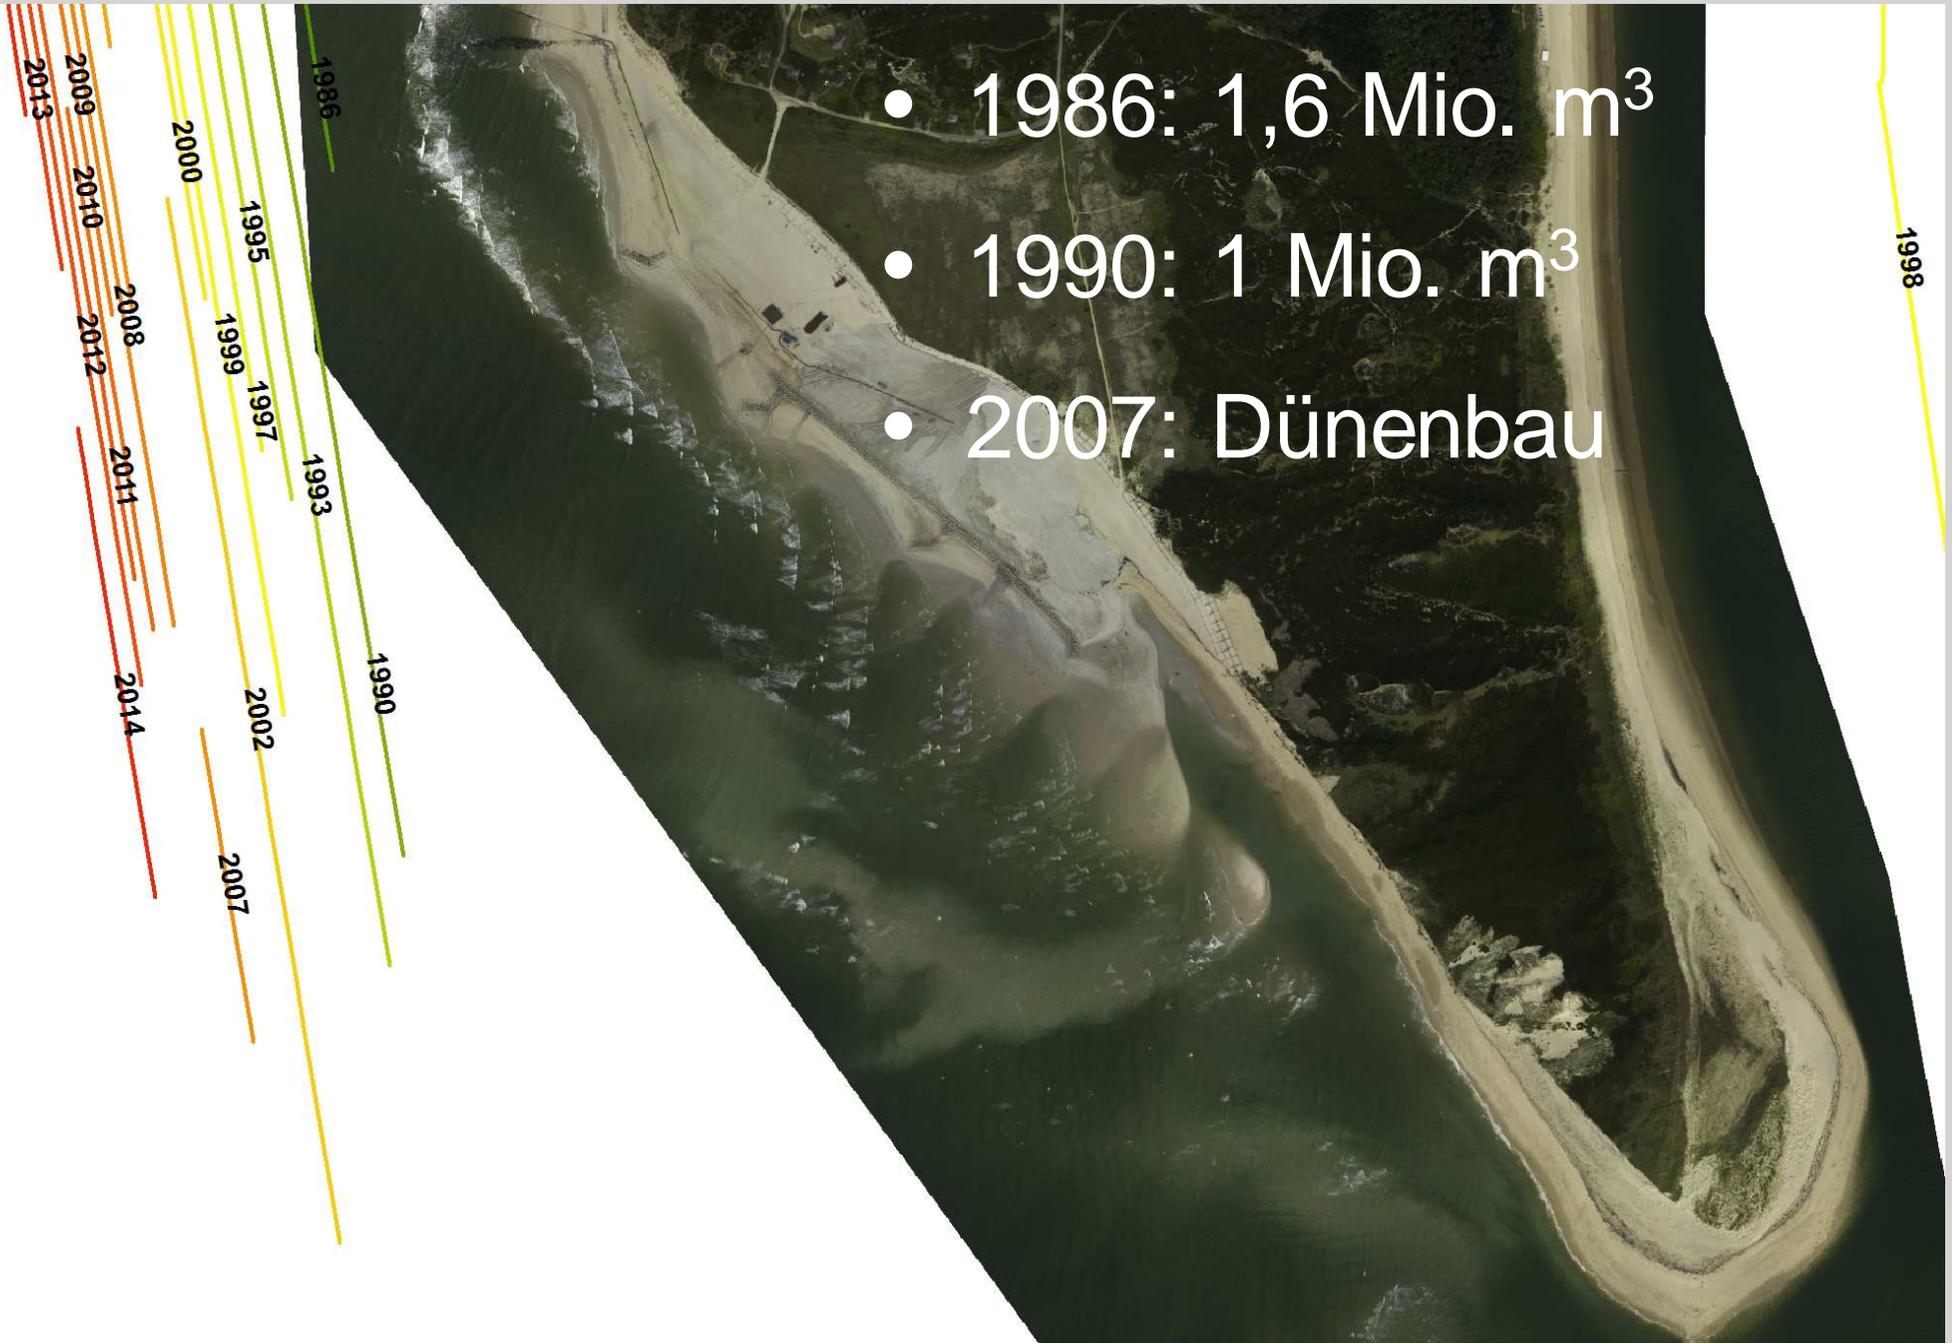
- 1986: 1,6 Mio. m³
- 1990: 1 Mio. m³
- 2007: Dünenbau
